Verificação de elegibilidade

CHINGUSSURA_449

OBRA/14242/2023

Posto Administrativo Urbano 3 Urbano 5**Localidade** Alto da Manga Inhamizua Chingussura Matadouro Inhaconjo Vila Massane**Bairro**Chingussura

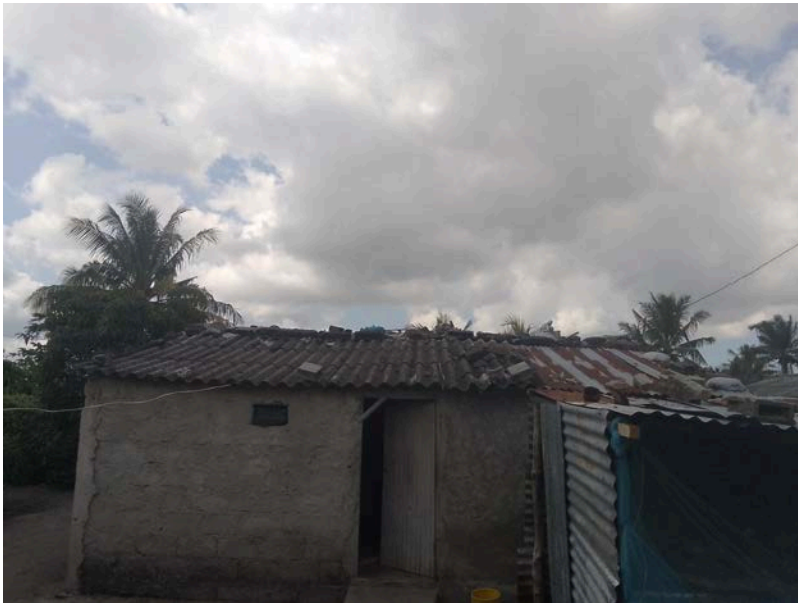
Outras fotos relevantes ou registo de dados não previstos verificados no terreno

Ao analisar a habilitação verificou-se que ela é feita de material convencional (blocos) e não convencional (pau a pique). A cobertura é feita de chapas de zinco e estás estão em péssimas condições.

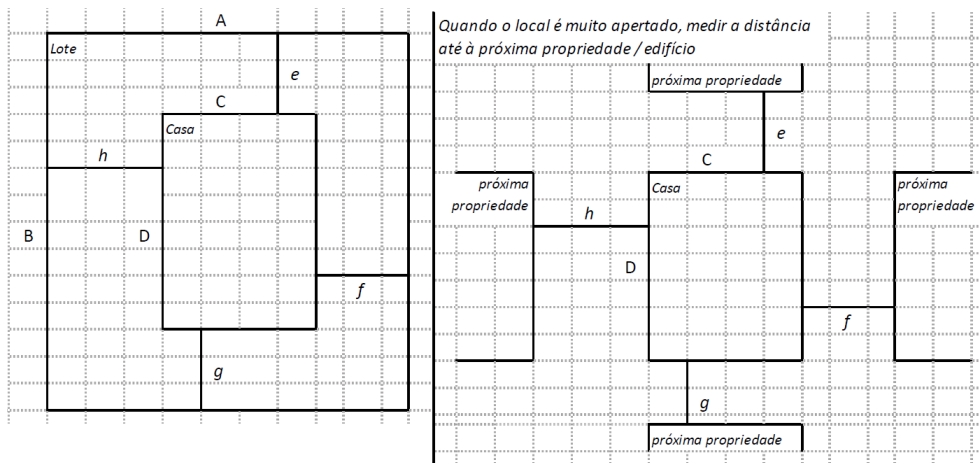
Imagem de apoio às dimensões da casa / lote

Dimensões do Lote (A x B)

6,00 m x 8,20 m

Dimensões da Casa (C x D)

5.50 m x 6.50 m

Distância da Casa ao limite do Lote: e

6.00 m

Distância da Casa ao limite do Lote: f

6.80 m

Distância da Casa ao limite do Lote: g

13.00 m

Distância da Casa ao limite do Lote: h

8.20 m
