Verificação de elegibilidade

CHINGUSSURA_245

OBRA/7995/2023

Chingussura

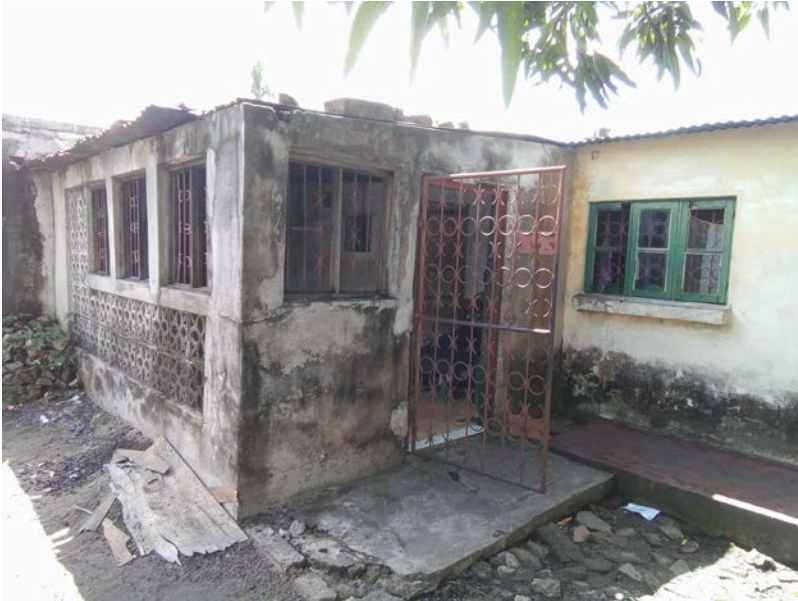
Habitação - Foto da esquina 1

Ao analisar a habitação constatou-se que as paredes exteriores são feitas de material convencional " blocos" e as paredes interiores são feitas de material não convencional " pau a pique". A cobertura é feita de chapas de zinco, e estas estão em péssimas condições de utilização.
