Verificação de elegibilidade

ESTURRO_36

OBRA/3334/2023

ESTURO

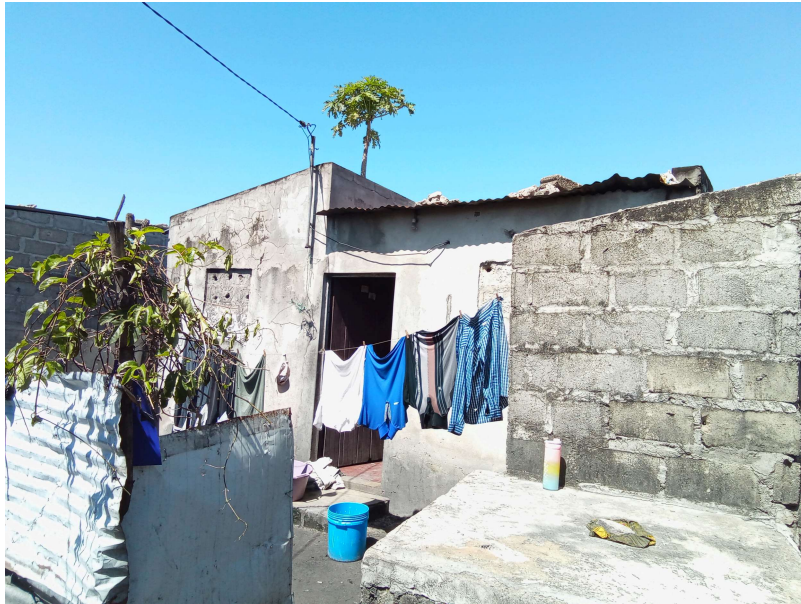
Habitação - Foto da esquina 1

A casa está coberta com chapas de Zinco que estão no seu estado de oxidação (Enferrujadas), permitindo a infiltração. Para garantir a fixação adequada colocarão blocos e sacos de areia por cima das chapas. O wc está fora.
