Verificação de elegibilidade

ESTURRO_59

OBRA/5686/2023

Esturro

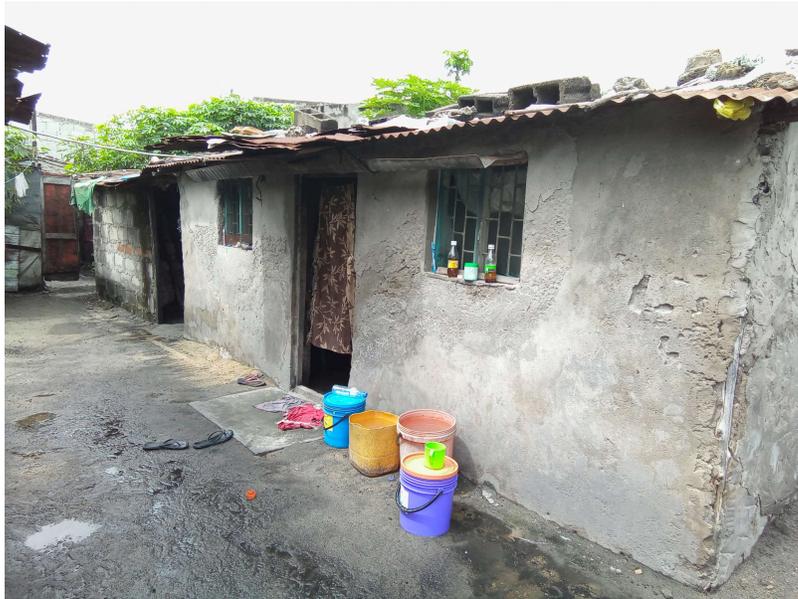
Habitação - Foto da esquina 1

A casa é de material misto (pau a pique) Tem um pequena parte de paredes de alvenaria. A cobertura e de chapa de zinco está sendo suportada por estacas para a fixação da mesma foram colocadas blocos na chapas, no lote da beneficiária tem espaço para nova construção

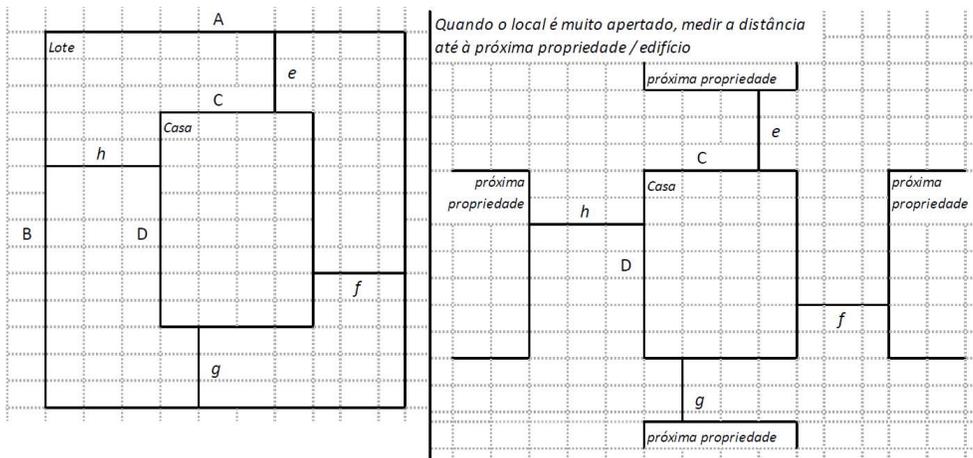
Imagem de apoio às dimensões da casa / lote

10.60 m x 16.75 m

4.90 m x 9.05 m

0.00m

6.20 m

5.70m

1.50 m
