Verificação de elegibilidade

ESTURRO_62

OBRA/5926/2023

Fotos da Habitação

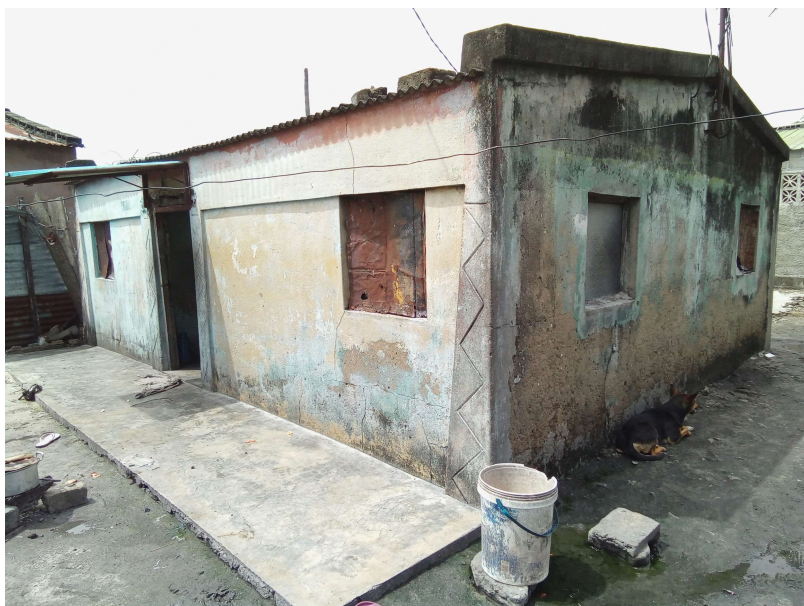
Plot - Vista geral 1

A casa apresenta boas condições estruturais, a maior parte da cobertura é de chapa de lusalite e uma pequena parte é de chapa de zinco, não está em boas condições.

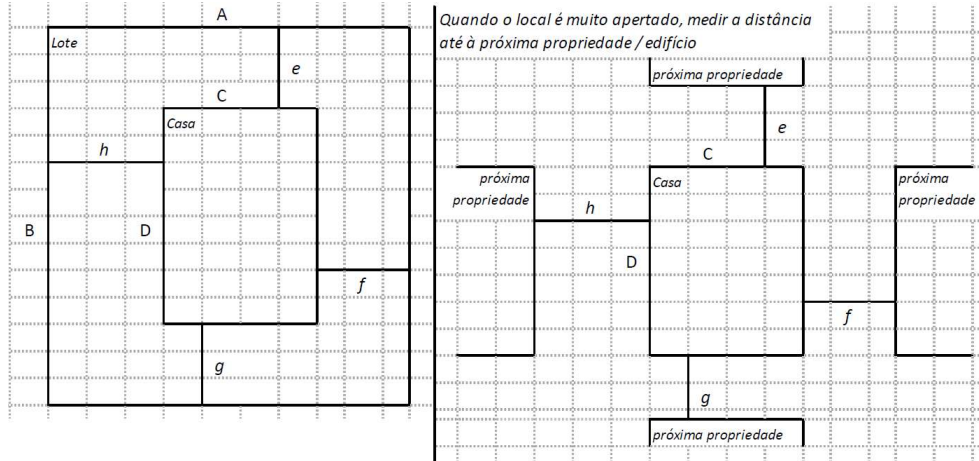
Imagem de apoio às dimensões da casa / lote

Dimensões do Lote (A x B)

17.60 m x 19.80 m

Dimensões da Casa (C x D)

5.40m x 6.40 m

Distância da Casa ao limite do Lote: e

7.20 m

Distância da Casa ao limite do Lote: f

7.70m

Distância da Casa ao limite do Lote: g

5.00m

Distância da Casa ao limite do Lote: h

6.20 m
