# Verificação de elegibilidade

MATADOURO\_7

OBRA/184/2023

**Posto Administrativo** Urbano 3 Urbano 5**Localidade** Alto da Manga Inhamizua Chingussura Matadouro Inhaconjo Vila Massane**Bairro**Matadouro

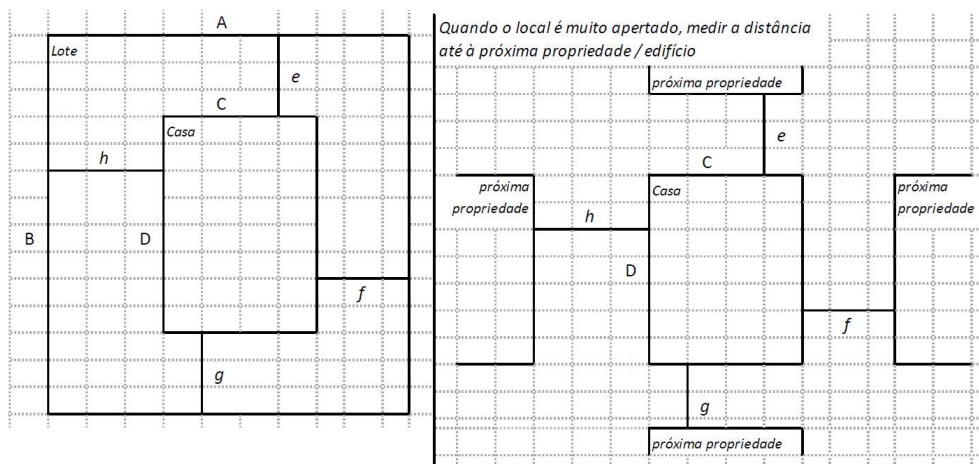
Imagem de apoio às dimensões da casa / lote

**Dimensões do Lote (A x B)**

17,0m x 9,70m

**Dimensões da Casa (C x D)**

6,0m x 5,20m

**Distância da Casa ao limite do Lote: e**

0,50m

**Distância da Casa ao limite do Lote: f**

9,50m

**Distância da Casa ao limite do Lote: g**

4,0m

**Distância da Casa ao limite do Lote: h**

1,50m
