# Verificação de elegibilidade

MATADOURO\_44

OBRA/1271/2023

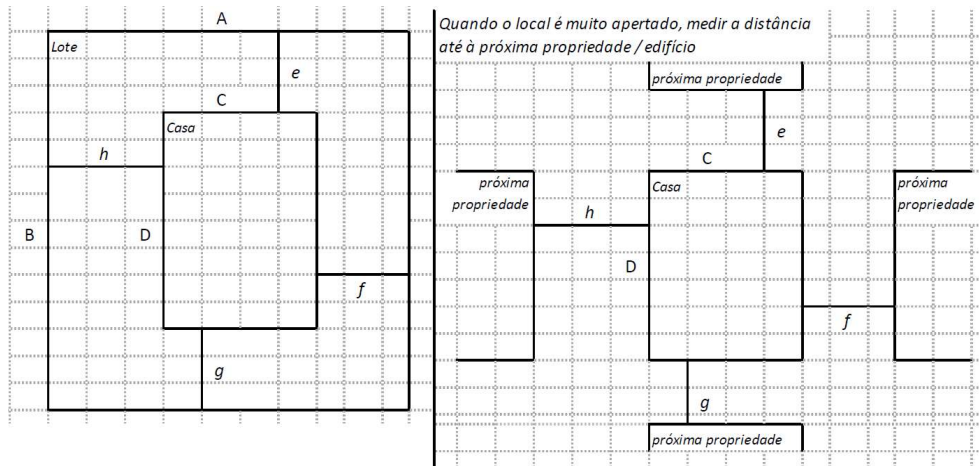
Imagem de apoio às dimensões da casa / lote

**Dimensões do Lote (A x B)**

21,0m x 33,50m

**Dimensões da Casa (C x D)**

10,0m x 17,0m

**Distância da Casa ao limite do Lote: e**

4,50 m

**Distância da Casa ao limite do Lote: f**

5,0m

**Distância da Casa ao limite do Lote: g**

9,0m

**Distância da Casa ao limite do Lote: h**

6,0m
