# Verificação de elegibilidade

Obra/3232/2023

Mafarinha

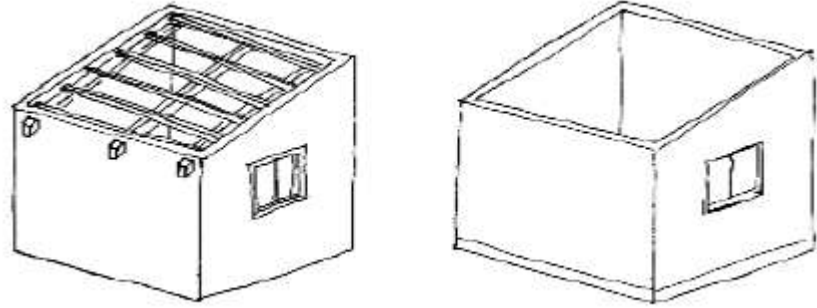
- Parcialmente Destruída (Há danos estruturais na cobertura. O telhado foi parcial ou completamente removido)

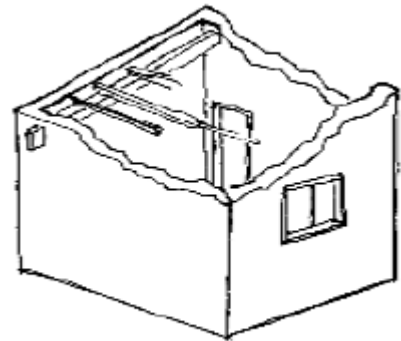
- Totalmente Destruída (Há danos estruturais na cobertura e nas paredes. O telhado foi parcial ou completamente removido)

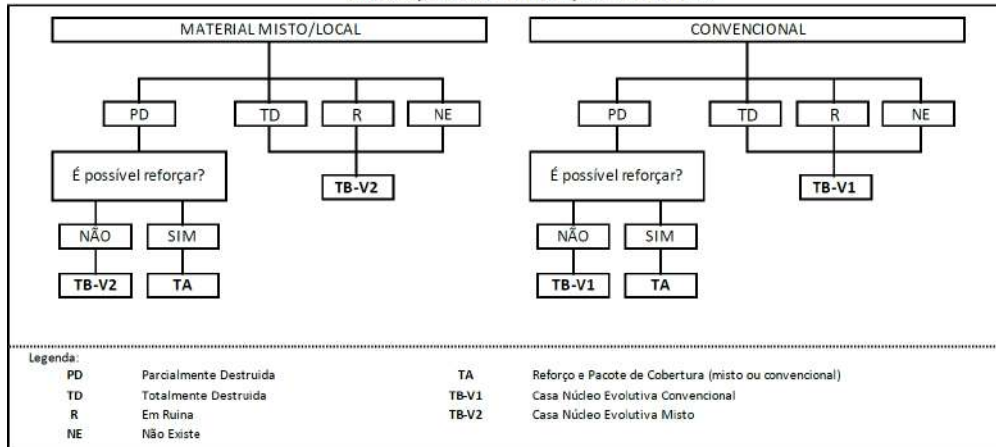
ORIENTAÇÃO PARA A ATRIBUIÇÃO DE TIPOLOGIAS

- TA - REFORÇO E PACOTE DE COBERTURA (MISTO)
- TA - REFORÇO E PACOTE DE COBERTURA (CONVENCIONAL)
- TB-V1 - CASA NÚCLEO EVOLUTIVA CONVENCIONAL
- TB-V2 - CASA NÚCLEO EVOLUTIVA MISTO

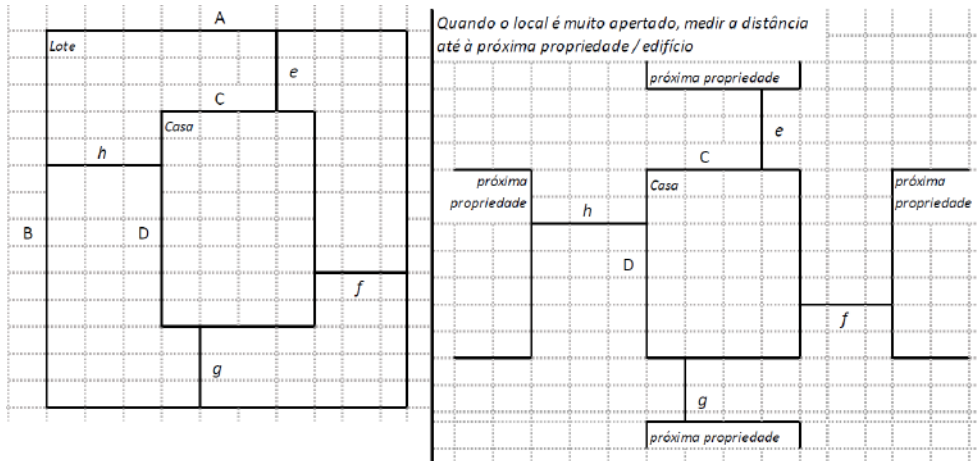
Imagem de apoio às dimensões da casa / lote

Dimensões em metros ou passos, por favor especifique
