Verificação de elegibilidade

OBRA/8288/2023

INHACONJO

Estado actual da casa

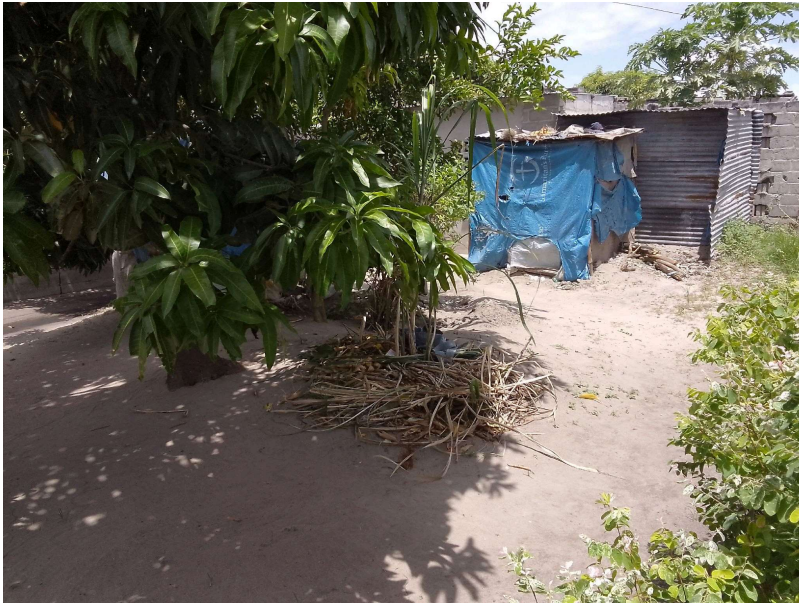
Plot - Vista geral 1

Têm um WC fora feito de chapas, a sala é feita de chapas de zinco e a cobertura também é feita com o mesmo tipo de chapa e as mesmas não estão em condições pois estão em processo de oxidação e furadas, o quarto é que fizeram de material convencional mais é muito pequeno para toda a família residir.

Apesar de ter considerado pacote de cobertura, acredito que seja necessário casa núcleo para a beneficiária, aproveitando é claro o quarto que construíram, pois o espaço existente é muito pequeno para alojar toda a família.

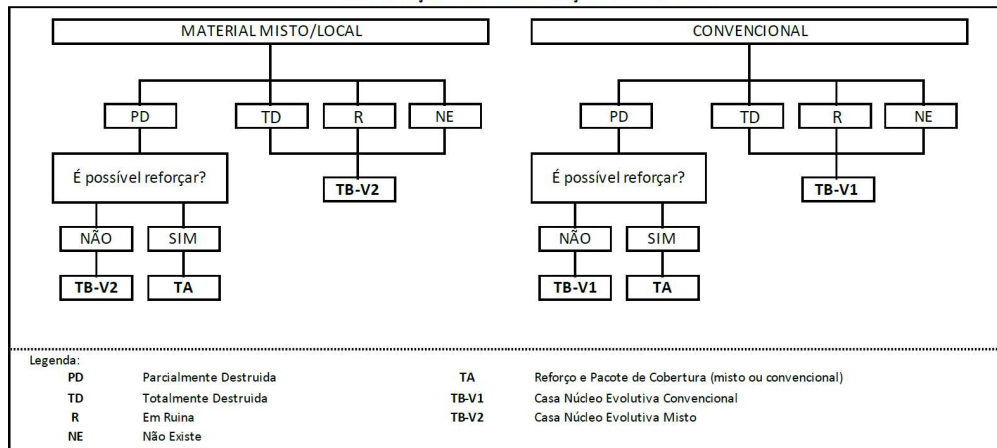
ORIENTAÇÃO PARA A ATRIBUIÇÃO DE TIPOLOGIAS

- TA - REFORÇO E PACOTE DE COBERTURA (MISTO)
- TA - REFORÇO E PACOTE DE COBERTURA (CONVENCIONAL)
- TB-V1 - CASA NÚCLEO EVOLUTIVA CONVENCIONAL
- TB-V2 - CASA NÚCLEO EVOLUTIVA MISTO

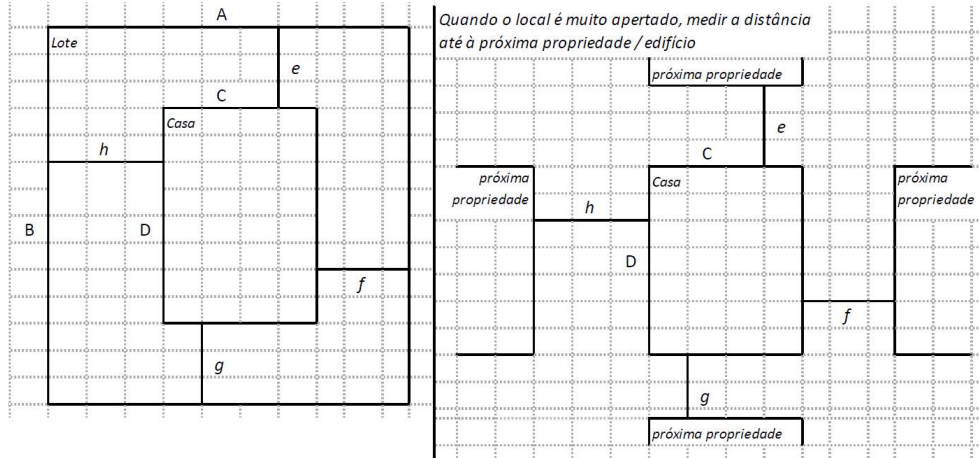
Imagem de apoio às dimensões da casa / lote

Dimensões em metros ou passos, por favor especifique

Dimensões do Lote (A x B)

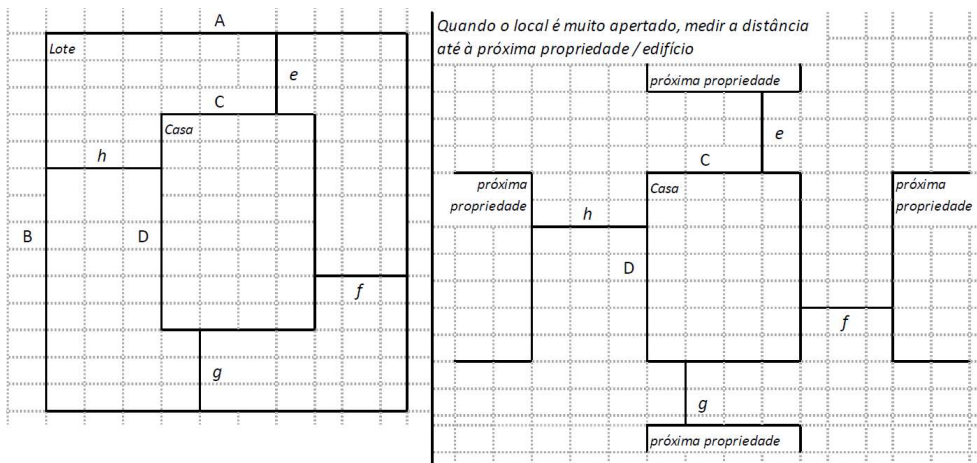
Imagem de apoio às dimensões da casa / lote

» **TA Reforço e Pacote de Cobertura**
