Verificação de elegibilidade

MATADOURO_130

OBRA/3382/2023

Matadouro

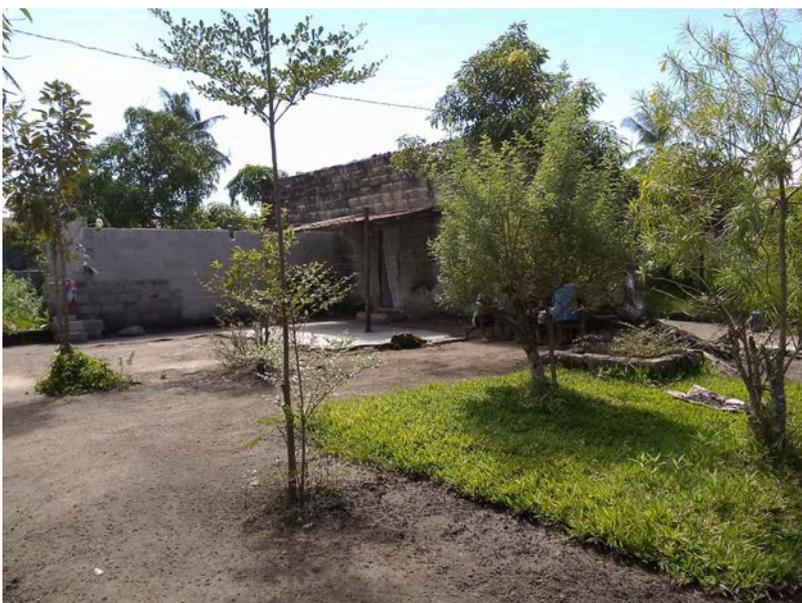
Plot - Vista geral 1

A casa inquirida contem cobertura de chapas de zinco danificadas 50%, e 50% de chapas de fibrocimento, a casa não contem pilares mas sim a viga de coroamento.

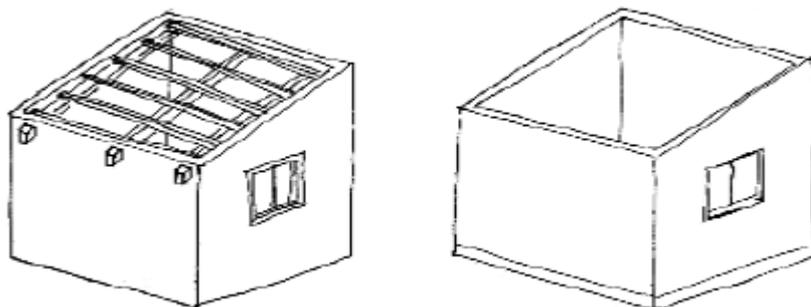
- Parcialmente Destruída (Há danos estruturais na cobertura. O telhado foi parcial ou completamente removido)

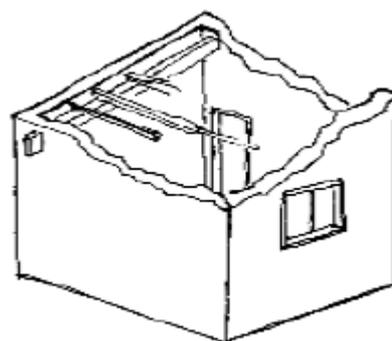
- Totalmente Destruída (Há danos estruturais na cobertura e nas paredes. O telhado foi parcial ou completamente removido)

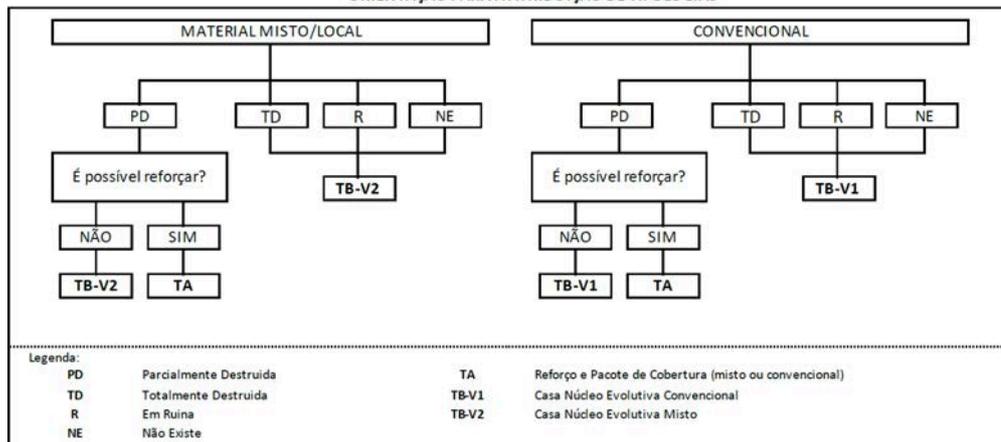
ORIENTAÇÃO PARA A ATRIBUIÇÃO DE TIPOLOGIAS

- TA - REFORÇO E PACOTE DE COBERTURA (MISTO)
- TA - REFORÇO E PACOTE DE COBERTURA (CONVENCIONAL)
- TB-V1 - CASA NÚCLEO EVOLUTIVA CONVENCIONAL
- TB-V2 - CASA NÚCLEO EVOLUTIVA MISTO

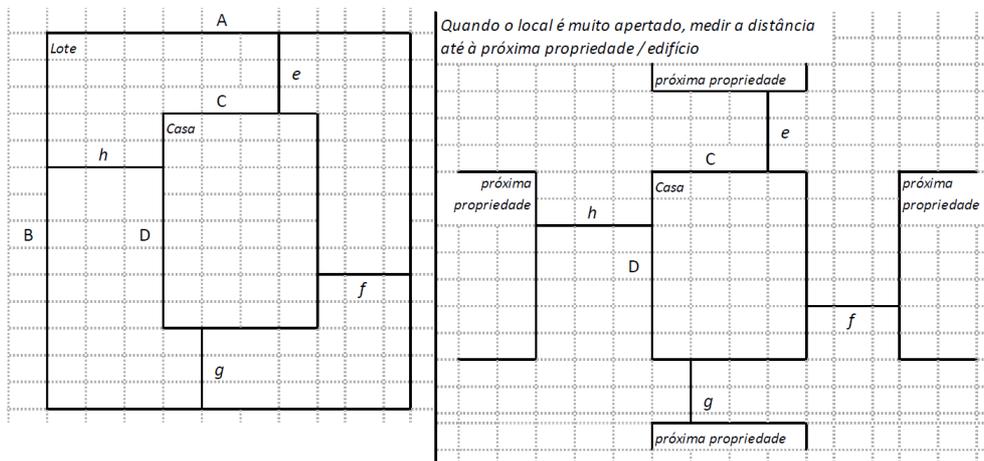
Imagem de apoio às dimensões da casa / lote

22,90x33,05

9,50x3,50

14,20

8,20

15,35

5,20

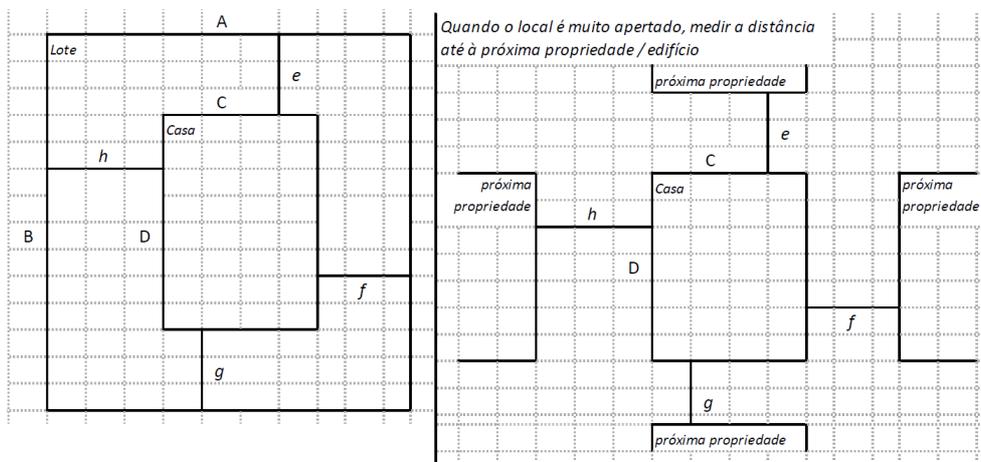
Imagem de apoio às dimensões da casa / lote

» TA Reforço e Pacote de Cobertura
