Verificação de elegibilidade

VILA_MASSANE_29

OBRA/1510/2023

Vila Massane

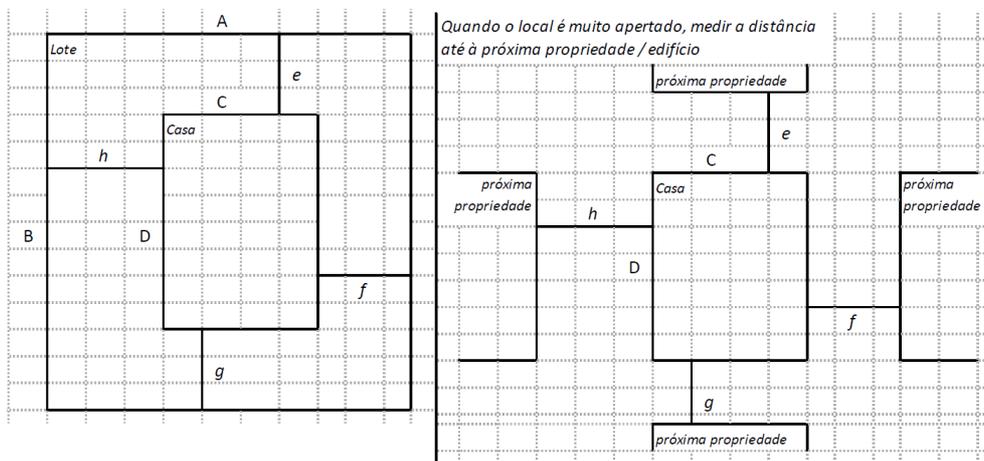
Imagem de apoio às dimensões da casa / lote

18,40 m x 17,65 m

7,00 m × 7,45 m

5,00 m

3,20 m

5,20 m

8,20 m
