# Verificação de elegibilidade

CHINGUSSURA\_469

OBRA/14962/2023

Zildo Supinho

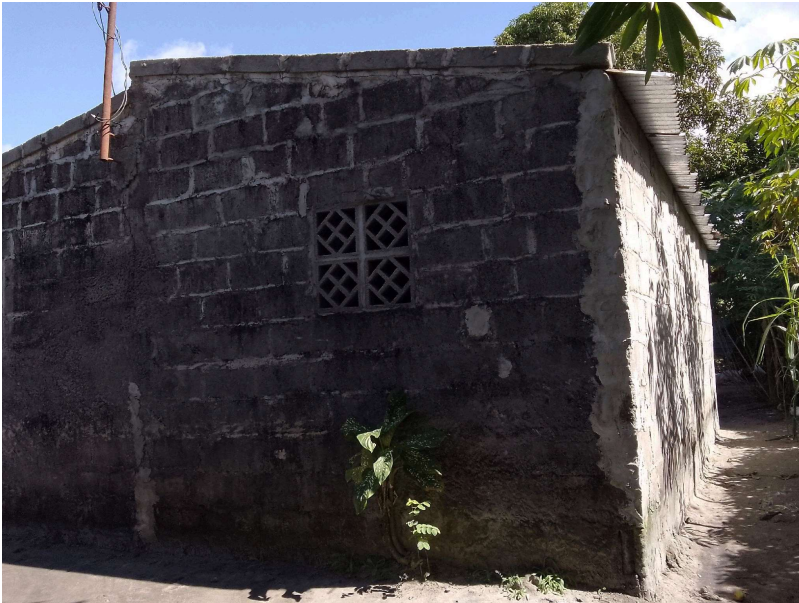
**Habitação - Foto da esquina 2**

A parte estrutural da residência aparentemente se encontra em bom estado tendo ela uma e outra fissura que não afetam a parte estrutural e a cobertura está comprometida sendo ela de zinco e pelo tempo já se encontra sobre efeito de corrosão e isso faz com que a água das chuvas entrem na casa
