# Verificação de elegibilidade

MATADOURO\_506

OBRA/12802/2023

Matadouro

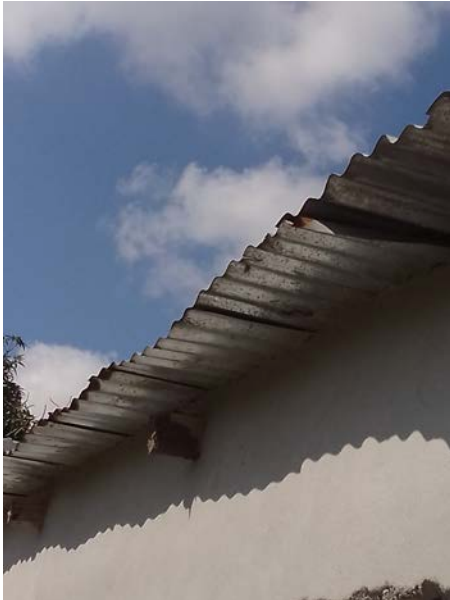
1714649862478.jpg

Outras fotos relevantes ou registo de dados não previstos verificados no terreno

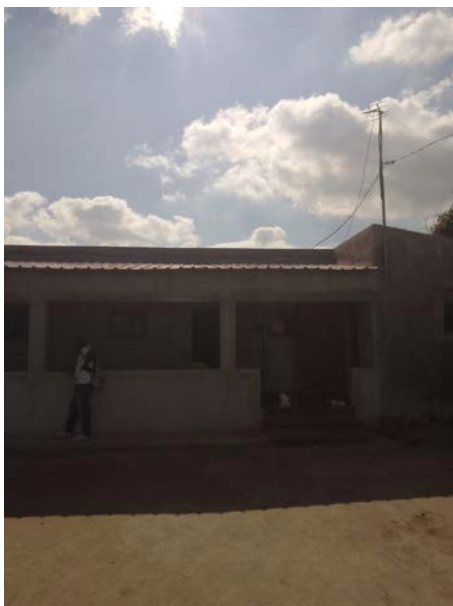
1714650218090.jpg

**Outras fotos relevantes ou registo de dados não previstos verificados no terreno**

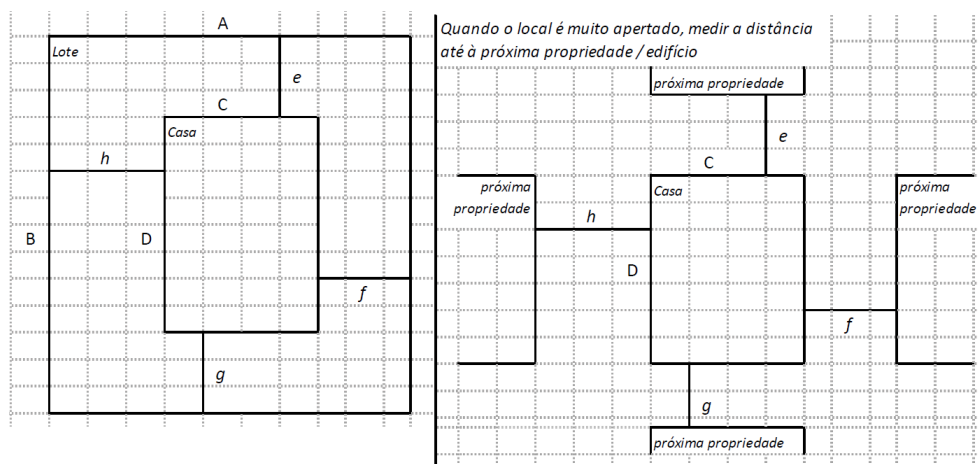
Imagem de apoio às dimensões da casa / lote

Dimensões do Lote (A x B)

(27,35x30,19)m

**Dimensões da Casa (C x D)**

(6,48x11,60)m

**Distância da Casa ao limite do Lote: e**

14,40m

**Distância da Casa ao limite do Lote: f**

9,90m

**Distância da Casa ao limite do Lote: g**

6,47m

**Distância da Casa ao limite do Lote: h**

8,69m
