Verificação de elegibilidade

OBRA/11337/2023

Mbire Virgínia Moiochena

Alto da Manga

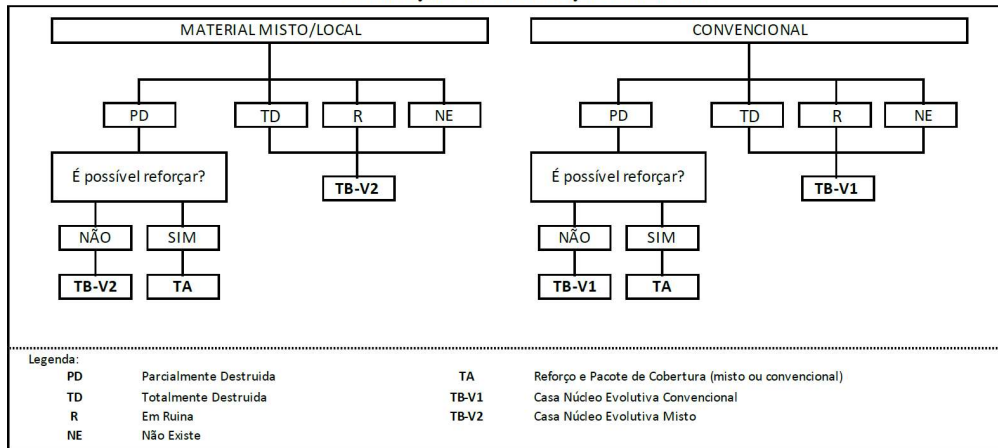
ORIENTAÇÃO PARA A ATRIBUIÇÃO DE TIPOLOGIAS

- TA - REFORÇO E PACOTE DE COBERTURA (MISTO)
- TA - REFORÇO E PACOTE DE COBERTURA (CONVENCIONAL)
- TB-V1 - CASA NÚCLEO EVOLUTIVA CONVENCIONAL
- TB-V2 - CASA NÚCLEO EVOLUTIVA MISTO

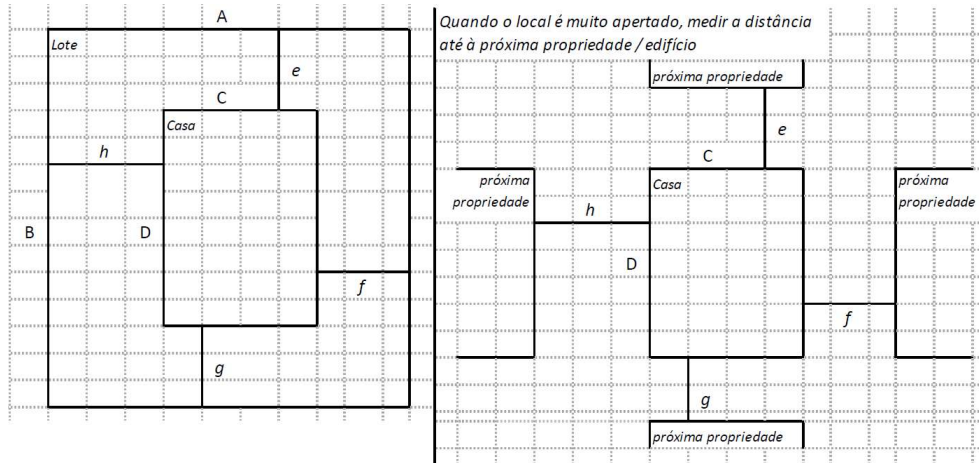
Imagem de apoio às dimensões da casa / lote

Dimensões do Lote (A x B)

(17,95x28,30)m

Dimensões da Casa (C x D)

(8\00x17,50)m

Distância da Casa ao limite do Lote: e

2,00m

Distância da Casa ao limite do Lote: f

7,80m

Distância da Casa ao limite do Lote: g

7,95m

Distância da Casa ao limite do Lote: h

3,00m
