# Verificação de elegibilidade

MANANGA\_186

OBRA/7703/2023

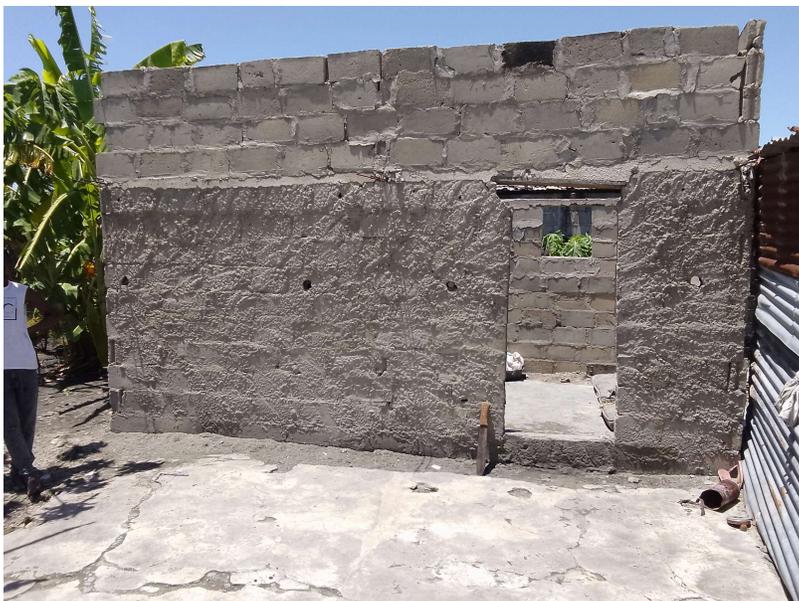
Outras fotos relevantes ou registo de dados não previstos verificados no terreno

Após a passagem do ciclone idai perderam a sua casa de pau a pique e reconstruíram uma de chapas, recentemente o seu filho está a construir uma casa convencional tipo 1 mas sem pilares.

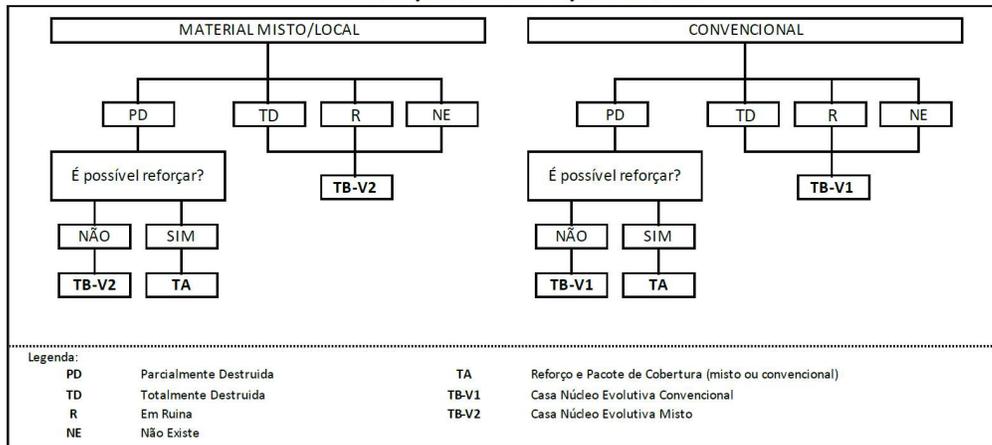
ORIENTAÇÃO PARA A ATRIBUIÇÃO DE TIPOLOGIAS

- TA - REFORÇO E PACOTE DE COBERTURA (MISTO)
- TA - REFORÇO E PACOTE DE COBERTURA (CONVENCIONAL)
- TB-V1 - CASA NÚCLEO EVOLUTIVA CONVENCIONAL
- TB-V2 - CASA NÚCLEO EVOLUTIVA MISTO

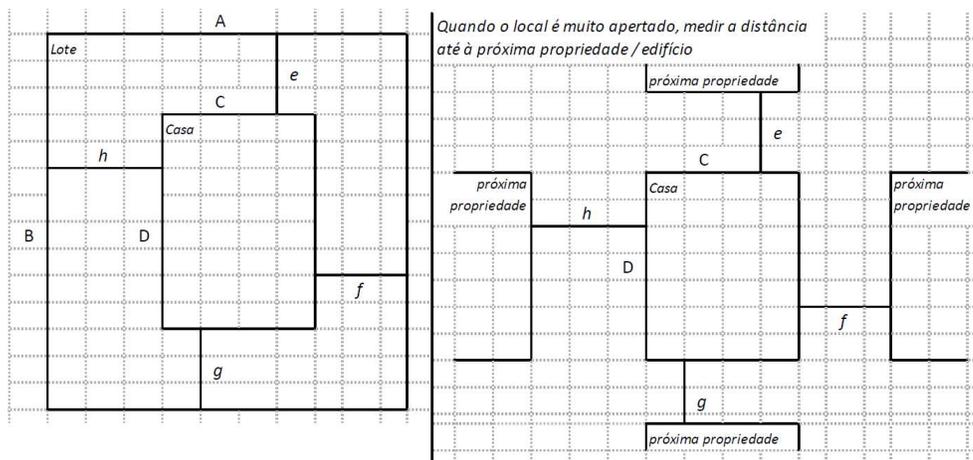
Imagem de apoio às dimensões da casa / lote

16,60x17,90 metros

3,00x3,80 metros

4,20 metros

8,70 metros

6,20 metros
