# Verificação de elegibilidade

Obra Nº

551/2023

## Localização, material e estado actual da casa

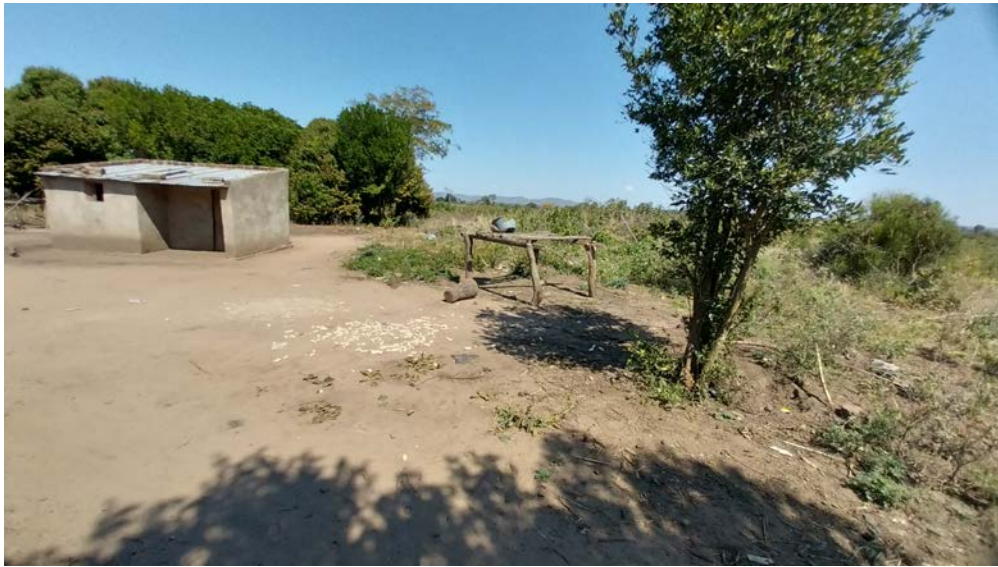
### Plot - Vista geral 1

O terreno é plano.
