Verificação de elegibilidade

ALTO DA MANGA_212

(Obra/10063/2023)

Alto da Manga

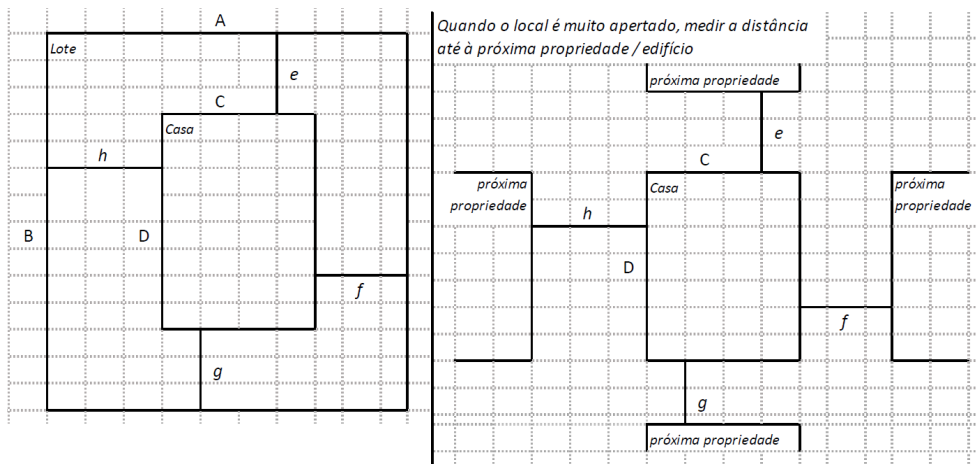
Imagem de apoio às dimensões da casa / lote

13,80x18,60Metros

7,00x10,35Metros

2,90Metros

3,45Metros

8,70Metros

0Metro
