Verificação de elegibilidade

INHAMIZUA_199

OBRA/4844/2023

Inhamizua

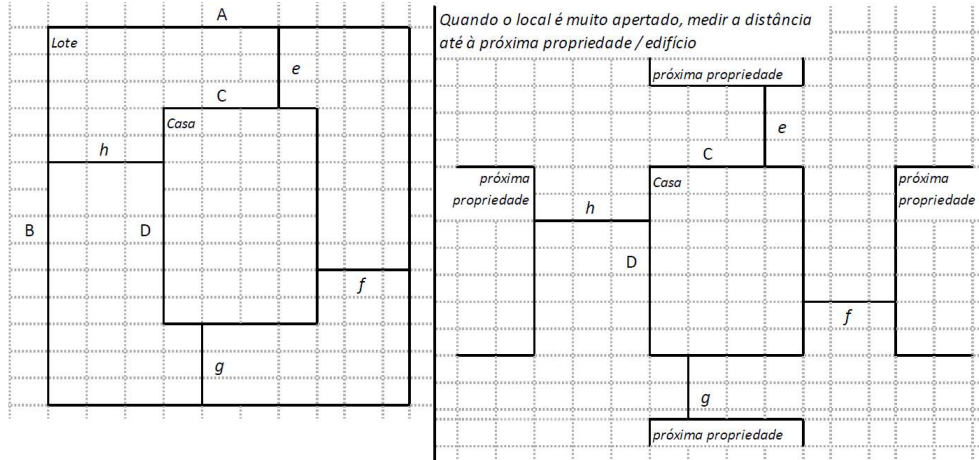
Imagem de apoio às dimensões da casa / lote

26,00 m x 29,50 m

10,50 m x 8,50 m

5,00 m

11,00 m

16,00 m

4,50 m
