# Verificação de elegibilidade

### Obra Nº

OBRA/14636/2023

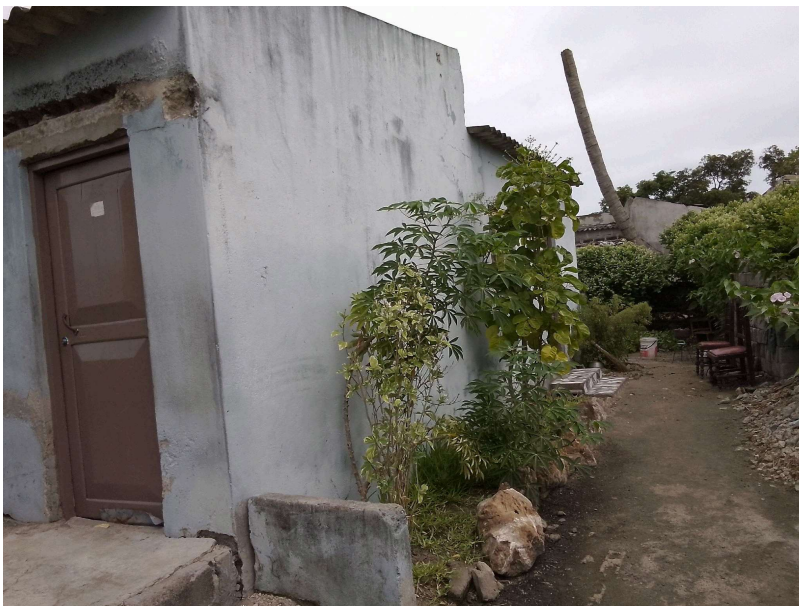
### Habitação - Foto da esquina 4

A casa tem rachas e sofre infiltrações, aparenta não ter pilares pelas quantidades e dimensão de r.

Dadas condições observadas, recomendo uma casa núcleo

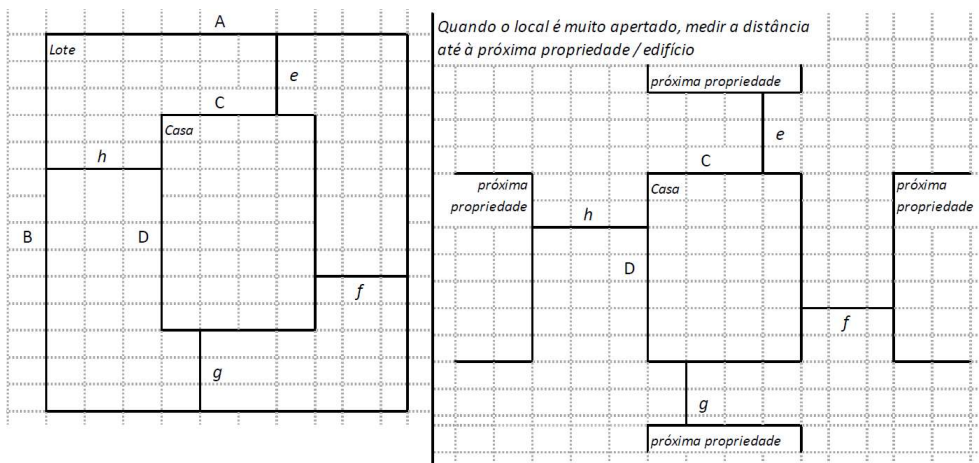
Imagem de apoio às dimensões da casa / lote

**Dimensões do Lote (A x B)**

13.5x9

**Dimensões da Casa (C x D)**

8x6

**Distância da Casa ao limite do Lote: e**

0

**Distância da Casa ao limite do Lote: f**

4

**Distância da Casa ao limite do Lote: g**

3

**Distância da Casa ao limite do Lote: h**

1.5
