Verificação de elegibilidade

INHACONJO_203

OBRA/5188/2023

INHACONJO

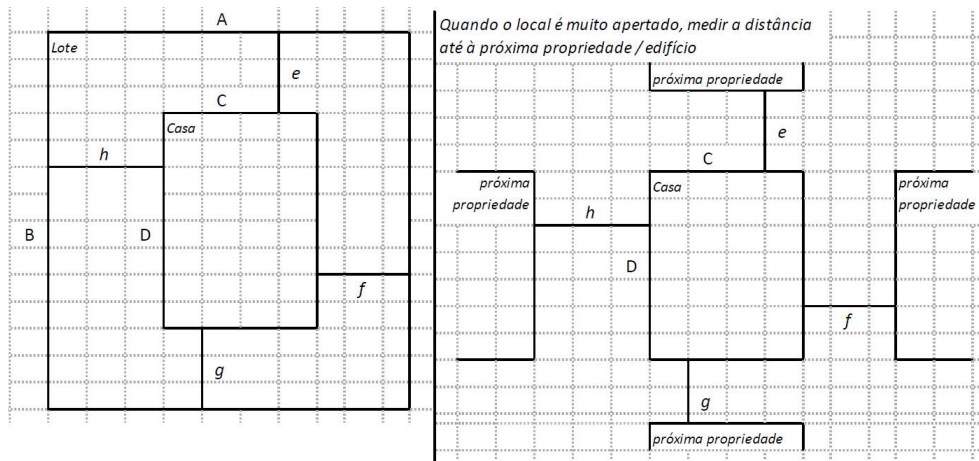
Imagem de apoio às dimensões da casa / lote

(12,86x19,20)m

(8,30x8,50)m

3,12m

1,00m

7,50m

5,56m
