Verificação de elegibilidade

INHACONJO_389

OBRA/9995/2023

Inhaconjo

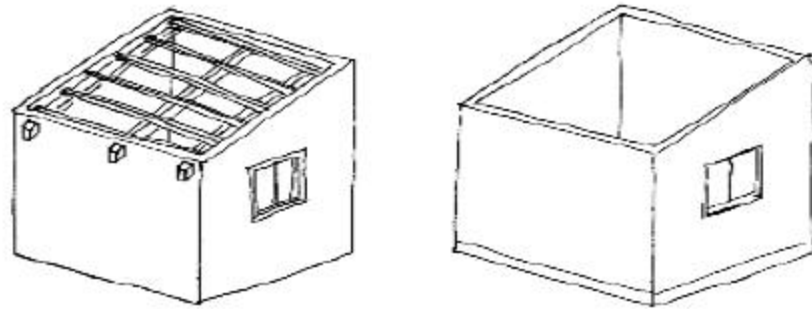
- Parcialmente Destruída (Há danos estruturais na cobertura. O telhado foi parcial ou completamente removido)

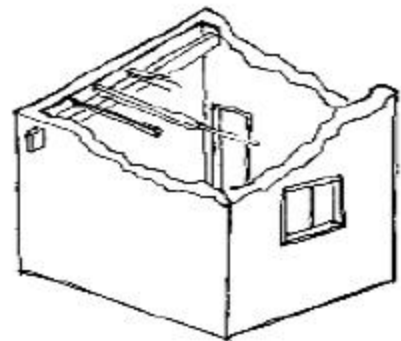
- Totalmente Destruída (Há danos estruturais na cobertura e nas paredes. O telhado foi parcial ou completamente removido)

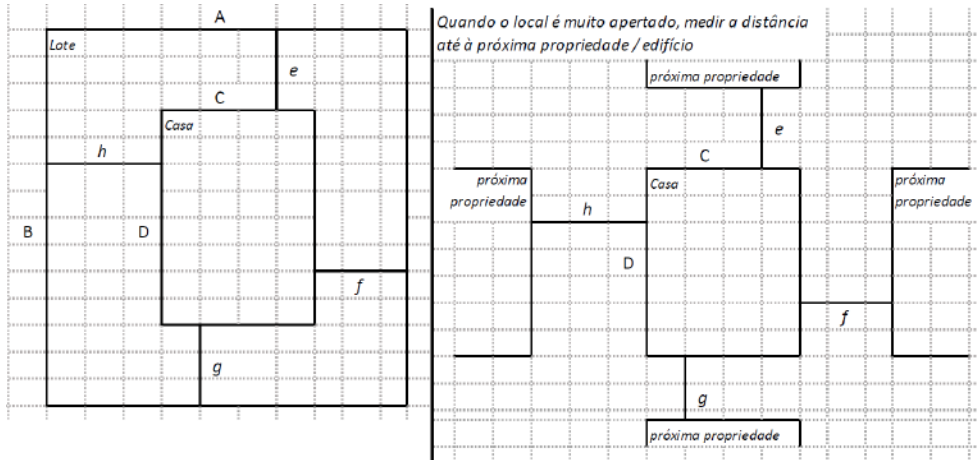
Imagem de apoio às dimensões da casa / lote

12,35 x 18,80

11.35 x 13,20

5.60

0

5,20

1

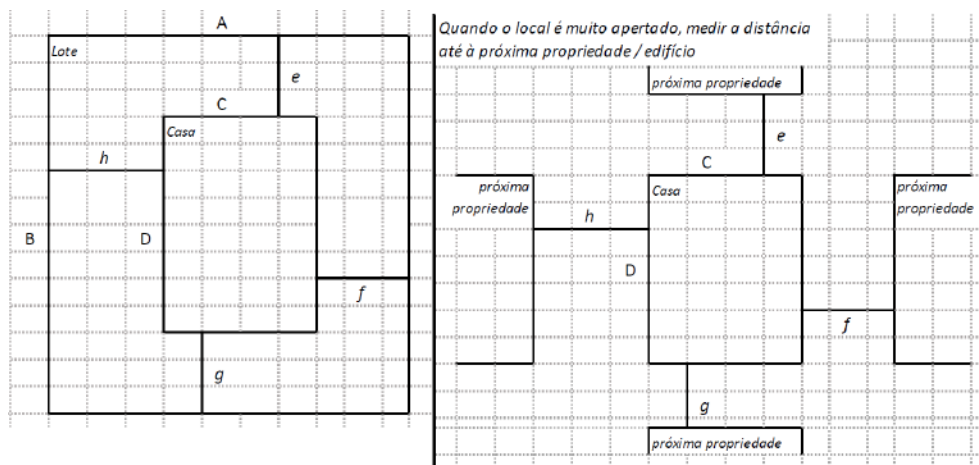
Imagem de apoio às dimensões da casa / lote

9

3 x 3,20

11,35 x 13,20

As alvenarias da habitação é composta de um lado por materiais mistos e do outro lado por materiais convencionais. E também constatou-se a ausência de pilares e vigas.
