# Verificação de elegibilidade

OBRA/307/2023

701039904064623CA005269

Albertina Mazuze

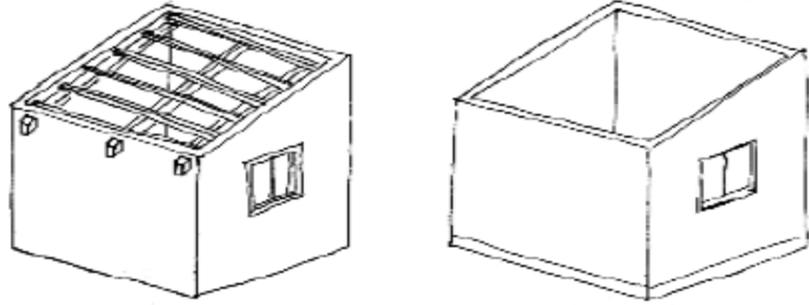
- Parcialmente Destruída (Há danos estruturais na cobertura. O telhado foi parcial ou completamente removido)

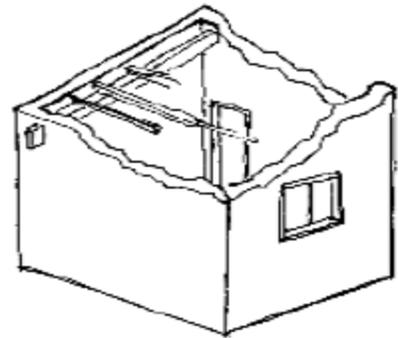
- Totalmente Destruída (Há danos estruturais na cobertura e nas paredes. O telhado foi parcial ou completamente removido)

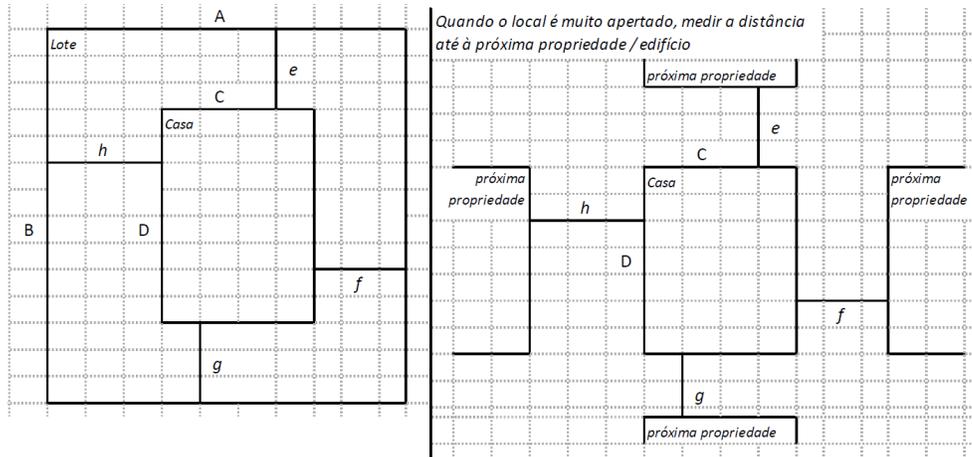
Imagem de apoio às dimensões da casa / lote

**Dimensões do Lote (A x B)**

12,58x29,80

**Dimensões da Casa (C x D)**

8,20x9,30

**Distância da Casa ao limite do Lote: e**

3,00

**Distância da Casa ao limite do Lote: f**

2,38

**Distância da Casa ao limite do Lote: g**

17,50

**Distância da Casa ao limite do Lote: h**

2,00

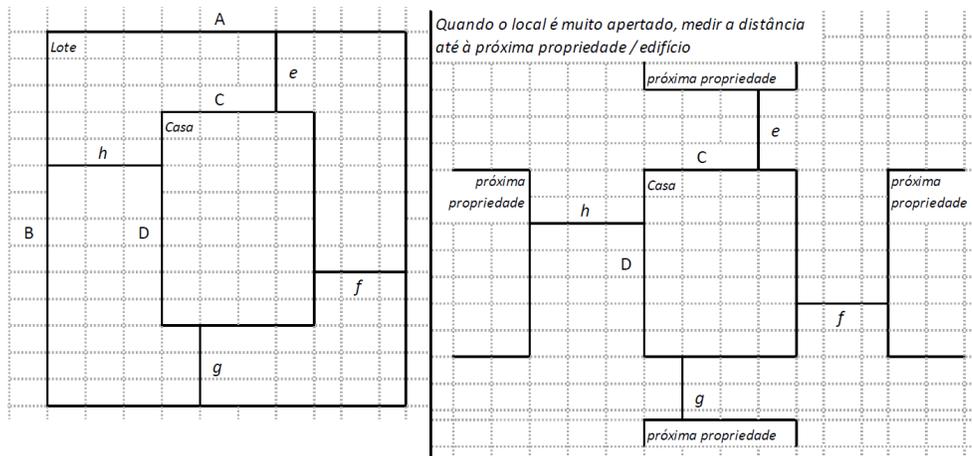
Imagem de apoio às dimensões da casa / lote

**Nº de quartos**

6

**Dimensão de cada quarto (A x B)**

3x3

**Dimensão da casa (A x B)**

8,20x9,30

Unico elemento estrutural exiatente na casa é a viga geral; A cobertura da casa é de fibrocimento e a estrutura nao está em boas condicoes; Existem fendilhacoes graves Nas paredes.
