Verificação de elegibilidade

MARAZA_231

OBRA/9084/2023

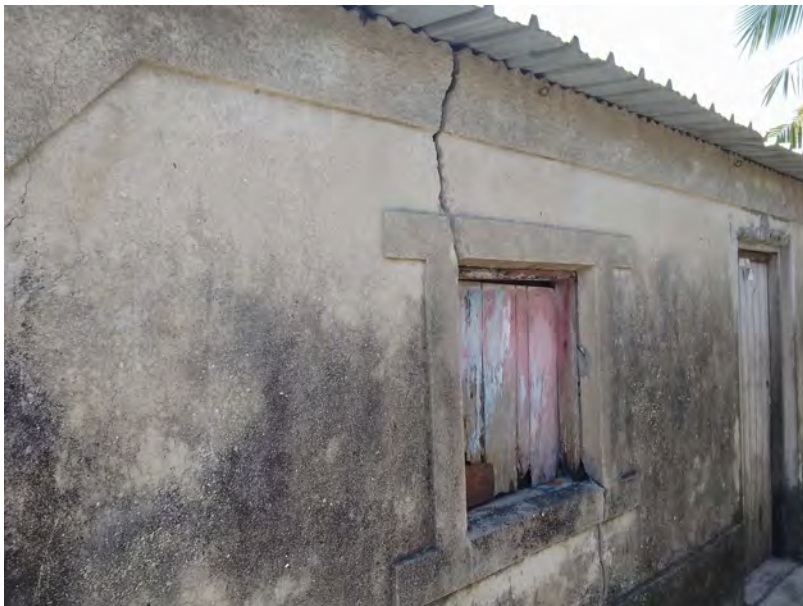
1

-19.8128, 34.8683;* Uma parte da casa tem chapas IBR, e outra parte tem de Zinco;* A casa é de material misto, e em alguns pontos da casa tem rachas;* Na parte que tem chapas do tipo zinco não está em boas condições.

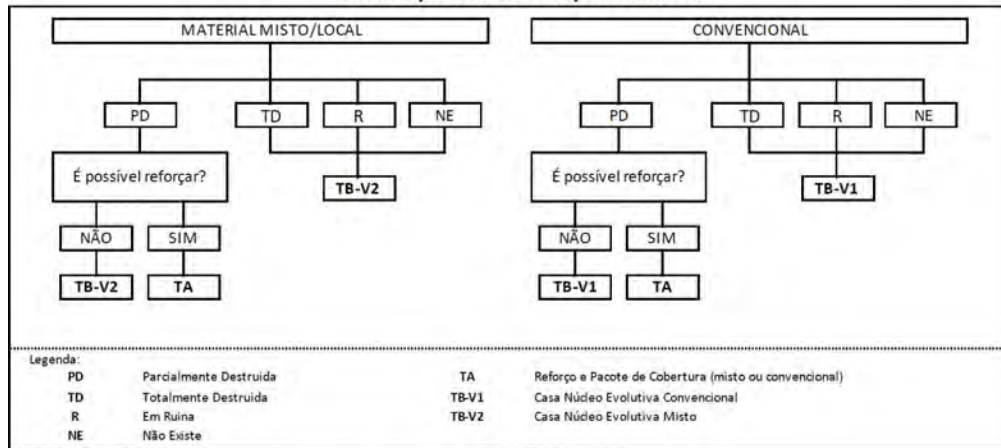
Tipologia recomendada**ORIENTAÇÃO PARA A ATRIBUIÇÃO DE TIPOLOGIAS**

- TA - REFORÇO E PACOTE DE COBERTURA (MISTO)
- TA - REFORÇO E PACOTE DE COBERTURA (CONVENCIONAL)
- TB-V1 - CASA NÚCLEO EVOLUTIVA CONVENCIONAL
- TB-V2 - CASA NÚCLEO EVOLUTIVA MISTO

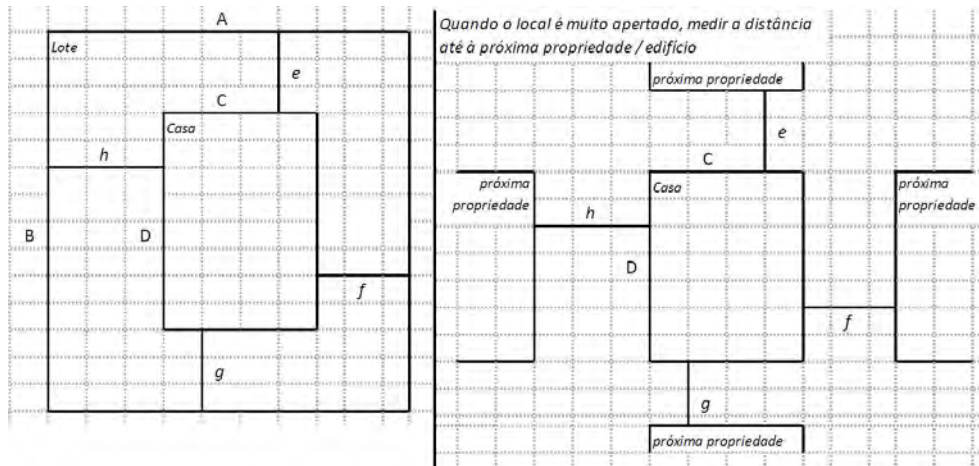
Imagem de apoio às dimensões da casa / lote

22,85x11,20 metros

7,85x6,90 metros

0,00 metros

11,00 metros

2,00 metros

4,00 metros

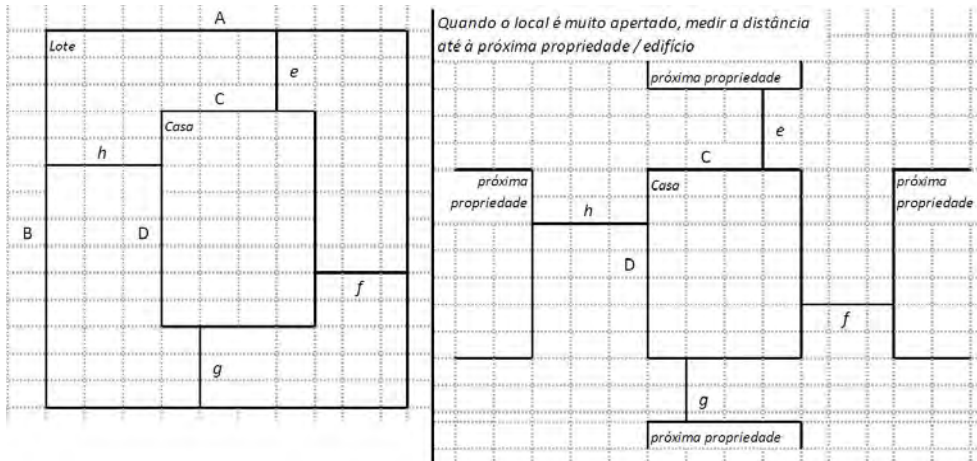
Imagem de apoio às dimensões da casa / lote

Nº de quartos

Dimensão de cada quarto (A x B)
