Verificação de elegibilidade

MANGA_MAS_443

OBRA/14326/2023

Manga Mascarenhas

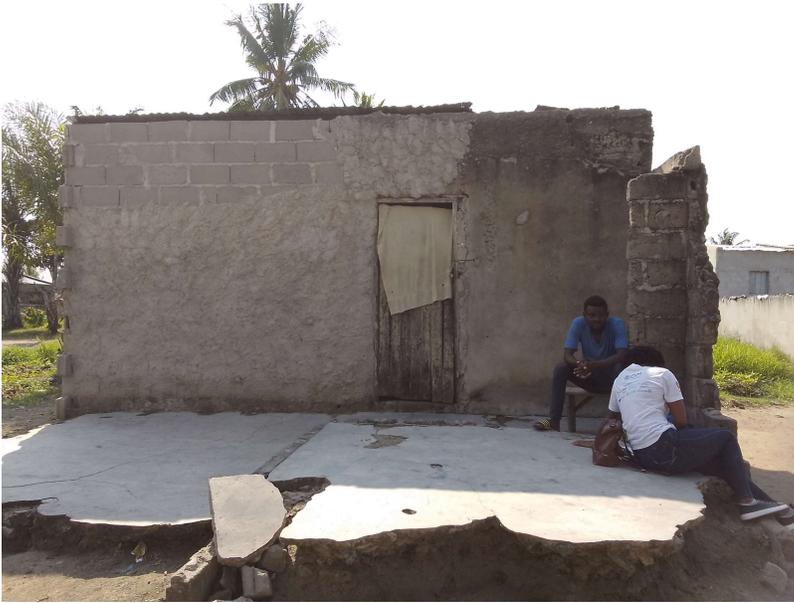
Habitação - Foto da esquina 1

Ao analisar a habitação constatou-se a inexistência de pilares e vigas, a cobertura é feita de chapas de zinco e estás estão em péssimas condições de utilização.

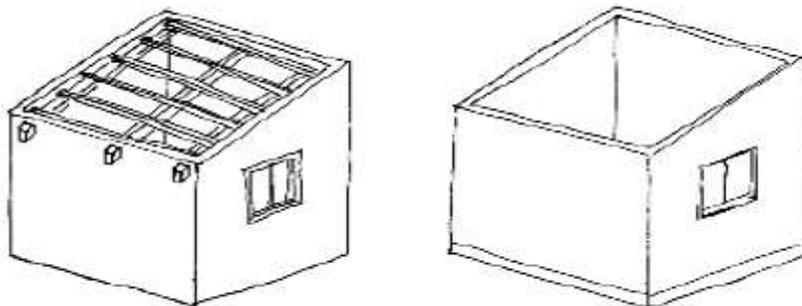
- Parcialmente Destruída (Há danos estruturais na cobertura. O telhado foi parcial ou completamente removido)

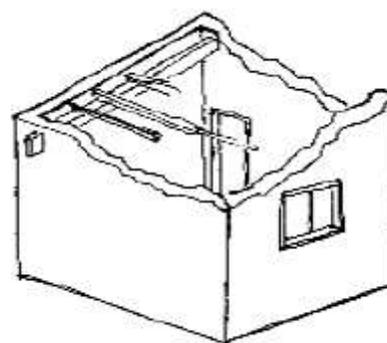
- Totalmente Destruída (Há danos estruturais na cobertura e nas paredes. O telhado foi parcial ou completamente removido)

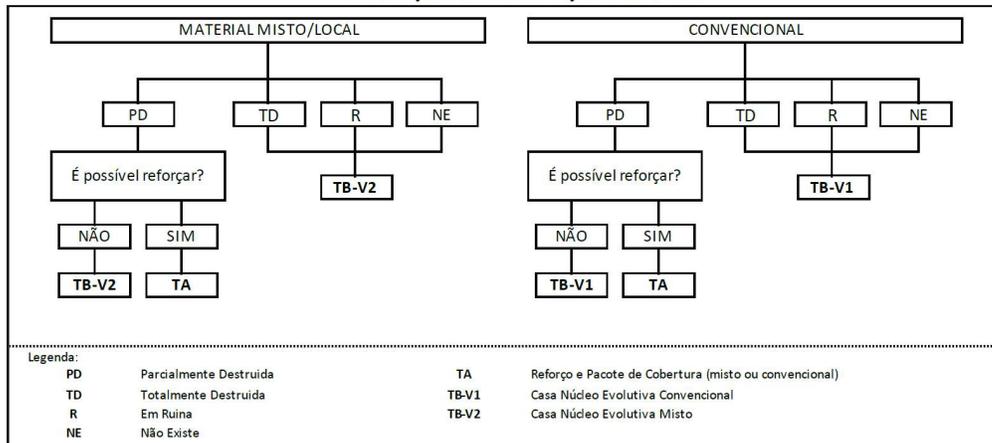
ORIENTAÇÃO PARA A ATRIBUIÇÃO DE TIPOLOGIAS

- TA - REFORÇO E PACOTE DE COBERTURA (MISTO)
- TA - REFORÇO E PACOTE DE COBERTURA (CONVENCIONAL)
- TB-V1 - CASA NÚCLEO EVOLUTIVA CONVENCIONAL
- TB-V2 - CASA NÚCLEO EVOLUTIVA MISTO
