# Verificação de elegibilidade

ALTO DA MANGA \_191

(OBRA/9037/2023)

ALTO DA MANGA

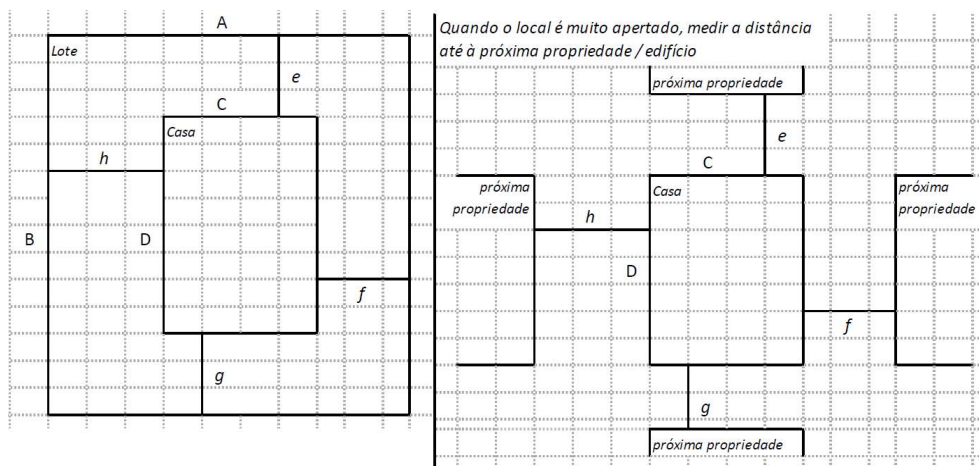
Imagem de apoio às dimensões da casa / lote

(6,00x16,50)m

(4,00/12,50)m

1,00m

1,00

3,00
