Verificação de elegibilidade

CHINGUSSURA_329

OBRA/10083/2023

Chigussura

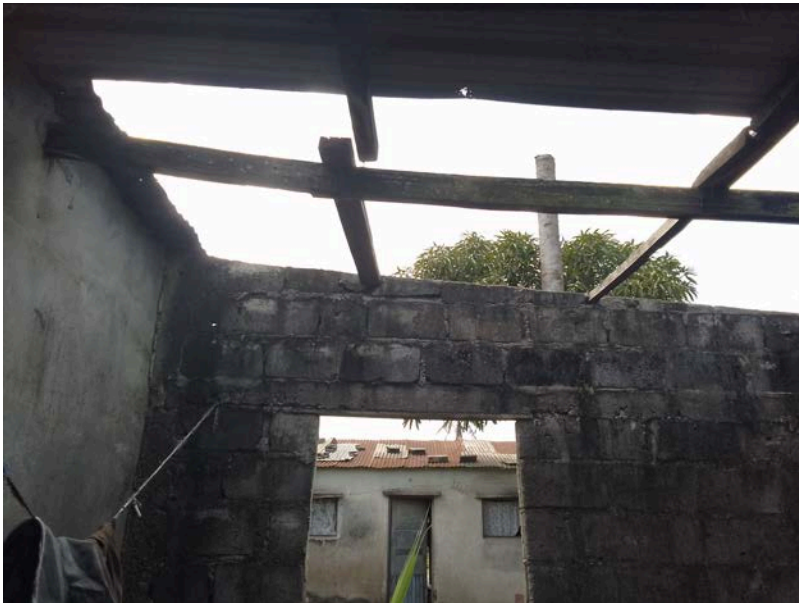
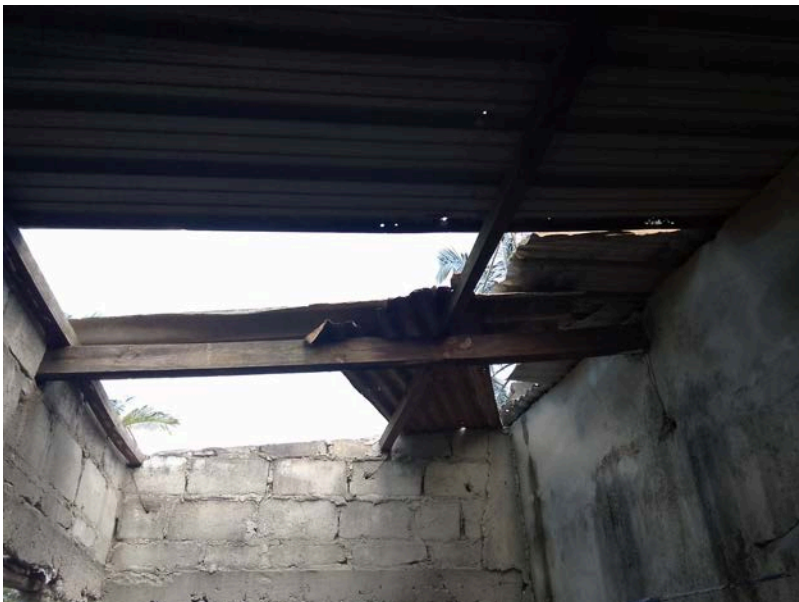
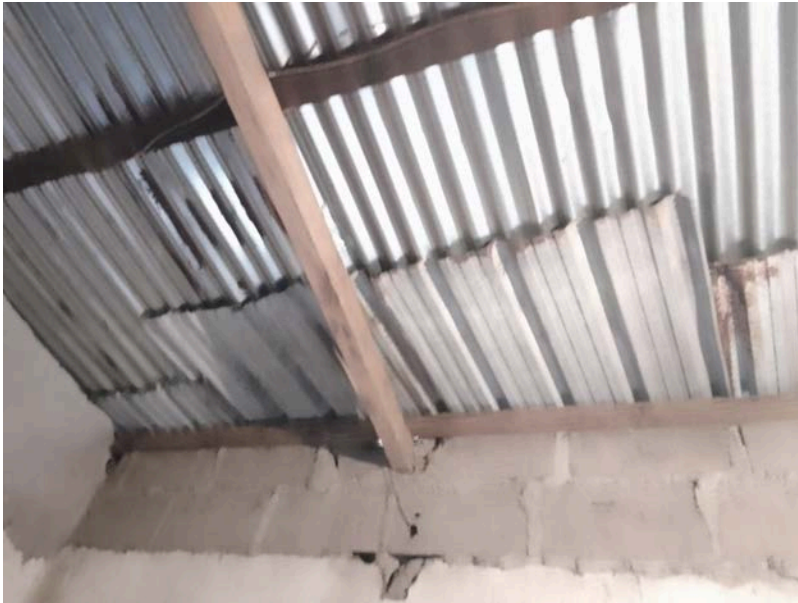
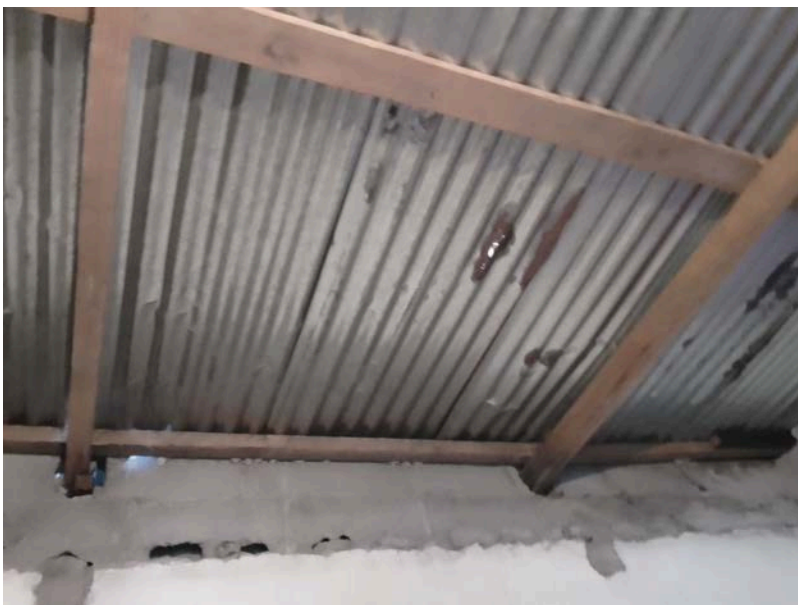
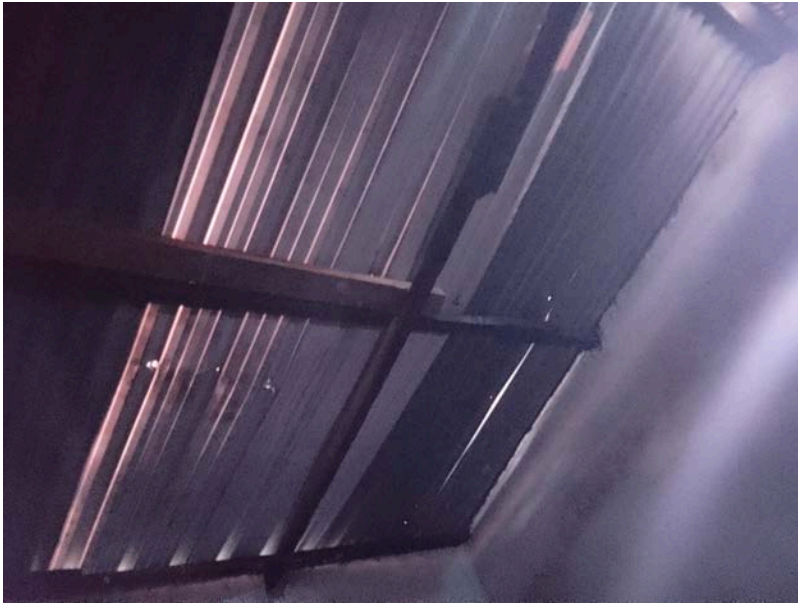
* A cobertura está danificada* A uma parte da casa que não tem cobertura:*A casa sofre de infiltração toda ela, as chapas foram feitas de pendurar não estão bem fixadas.*As chapas estão sobrepostas.

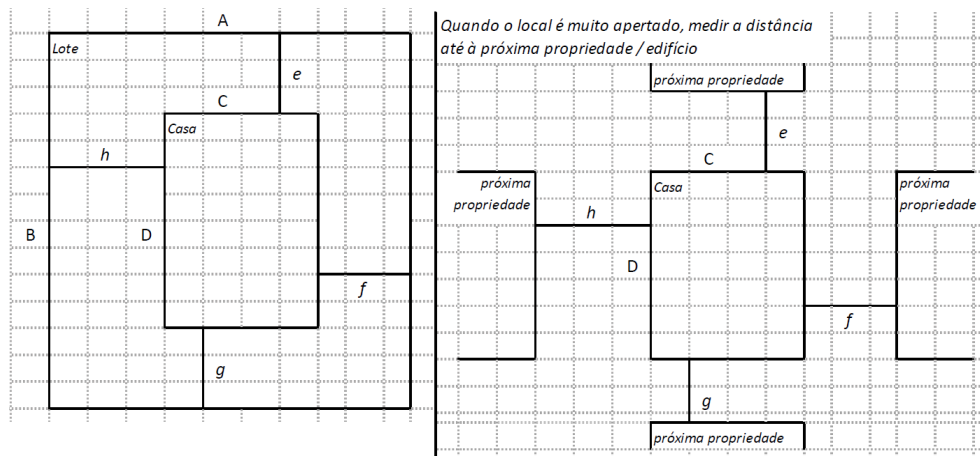
Imagem de apoio às dimensões da casa / lote

14,70×16 metros

7,70×10 metros

2 metros

6 metros

4 metros

1 metro
