Verificação de elegibilidade

OBRA/1212/2023

BairroMacuti

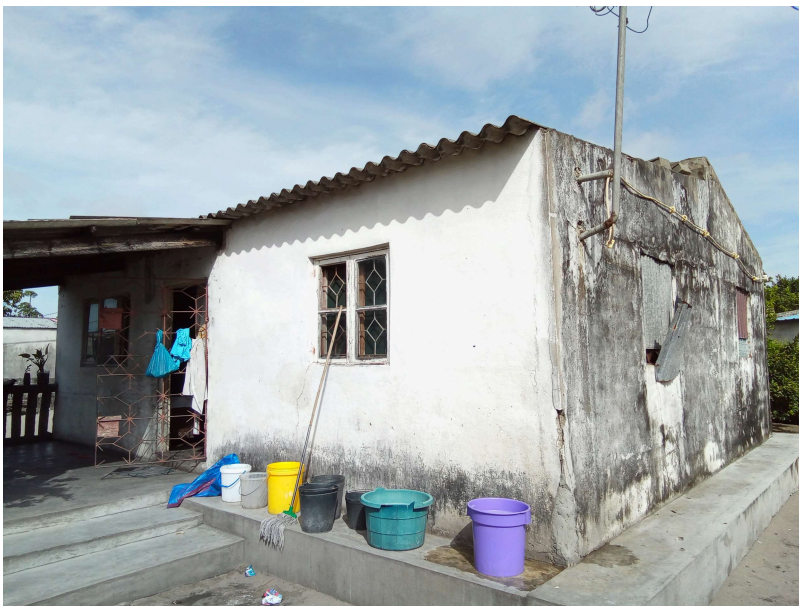
Plot - Vista geral 1

A casa apresenta boas condições estruturais, porém com defeitos na cobertura (IBR e lusalite). No lote tem um anexo em que a beneficiária está a arrendar

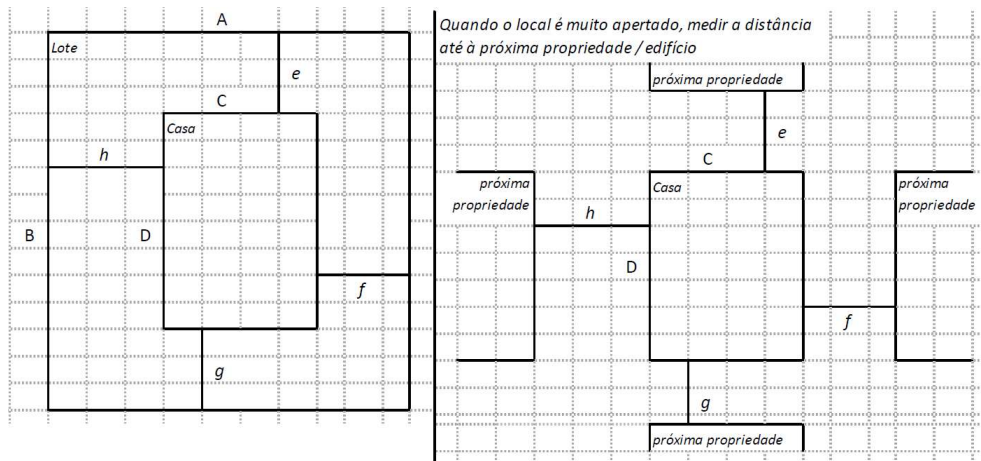
Imagem de apoio às dimensões da casa / lote

Dimensões do Lote (A x B)

25.70 m x 26.00 m

Dimensões da Casa (C x D)

9.00m x 10.70m

Distância da Casa ao limite do Lote: e

8.00m

Distância da Casa ao limite do Lote: f

6.50m

Distância da Casa ao limite do Lote: g

7.00m

Distância da Casa ao limite do Lote: h

10.50m
