Verificação de elegibilidade

MACUTI_33

OBRA/3959/2023

BairroMacuti

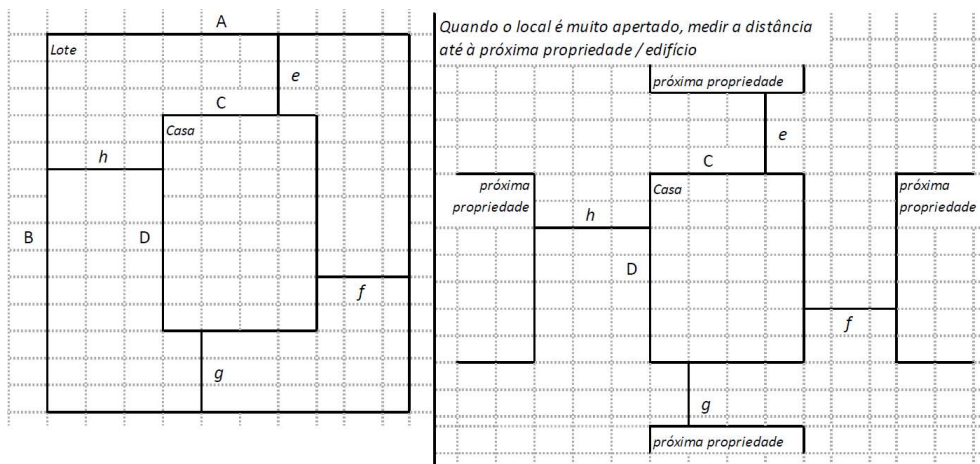
Imagem de apoio às dimensões da casa / lote

5.35 m X 17.30 m

5.85 m X 10.30 m

0.00 m

7.00

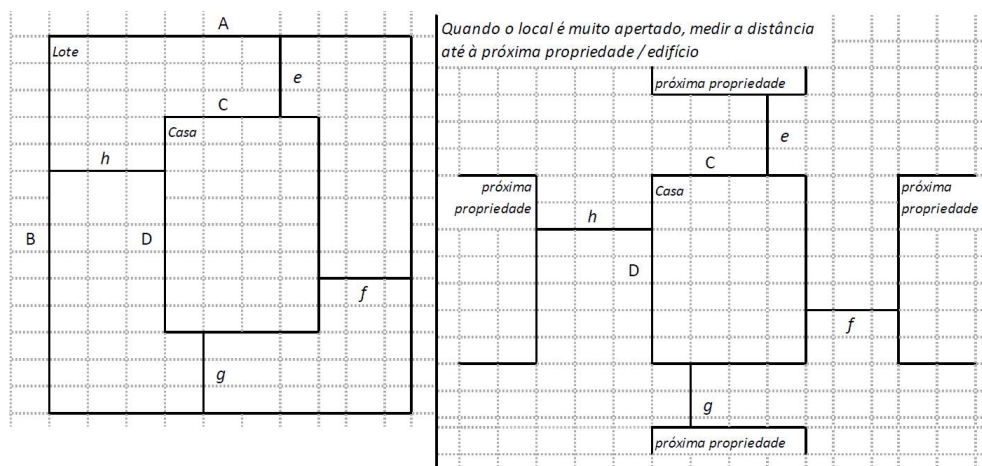
Imagem de apoio às dimensões da casa / lote

3

5.15 m X 2.90 m

5.85 m X 10.30 m

5.35 m X 17.30 m

A casa apresenta graves defeitos na cobertura.
