Verificação de elegibilidade

Obra Nº

OBRA/8039/2023

Chingussura

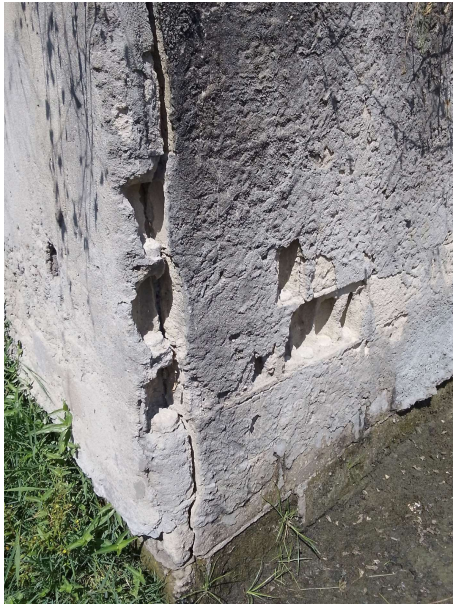
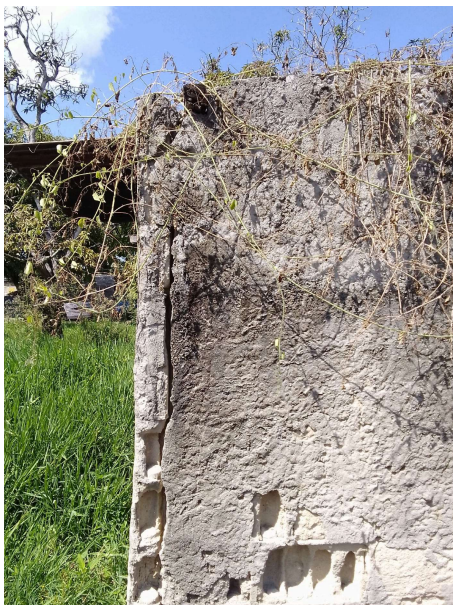
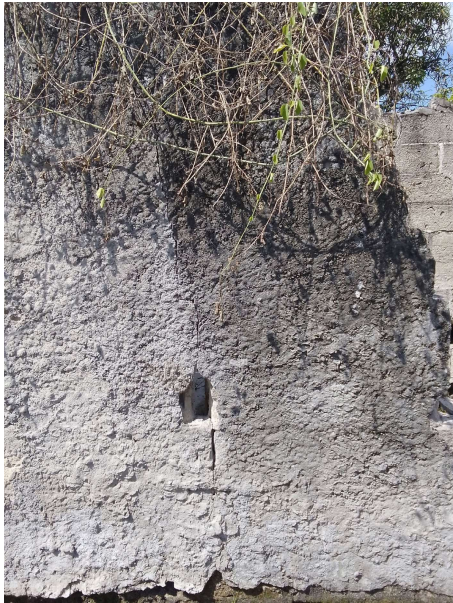
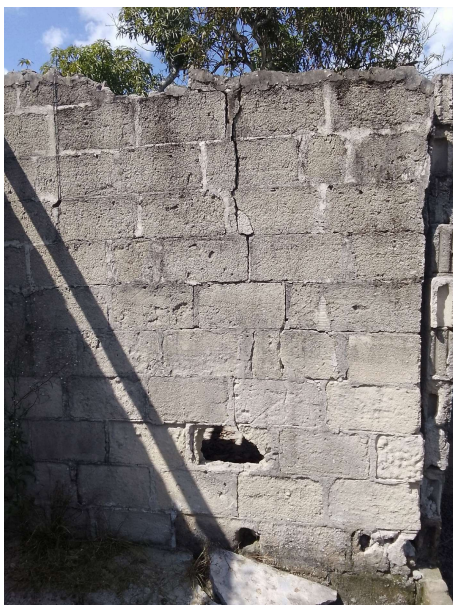
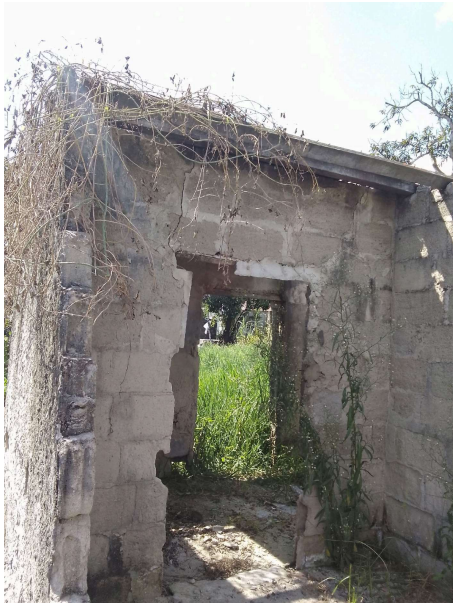
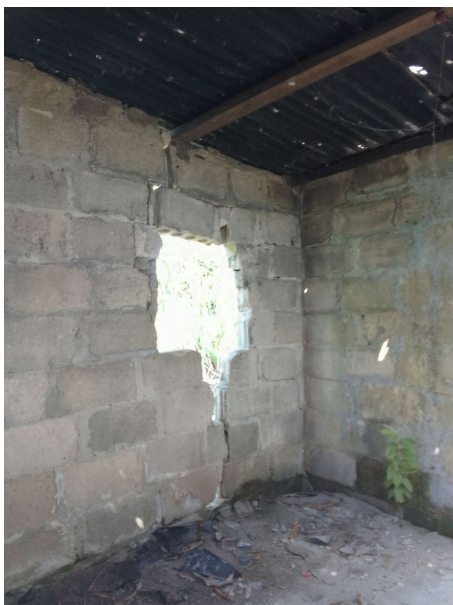
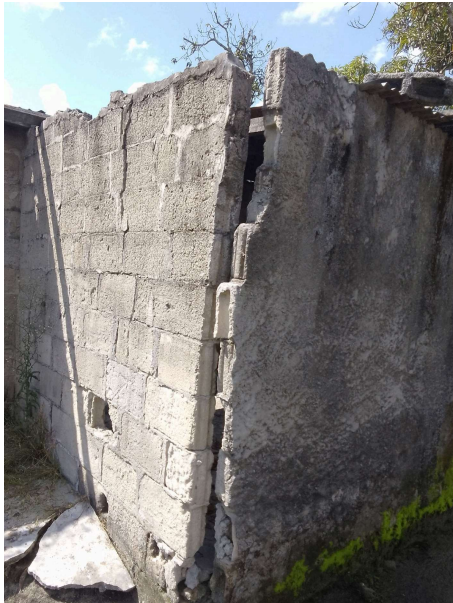
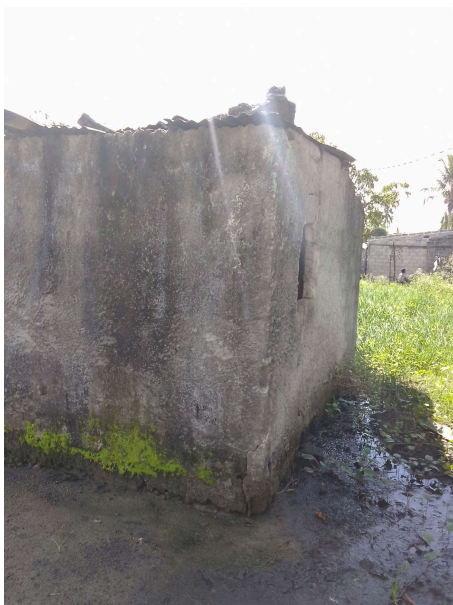
Outras fotos relevantes ou registo de dados não previstos verificados no terreno

A casa não está em condições de receber cobertura nova por seguintes factores:- Danos excessivos na estrutura;- Paredes degradadas;- Blocos usados na sua construção não maciçados.

As fotos ilustram a situação exata de casa.
