Verificação de elegibilidade

OBRA/1663/2023

INHACONJO

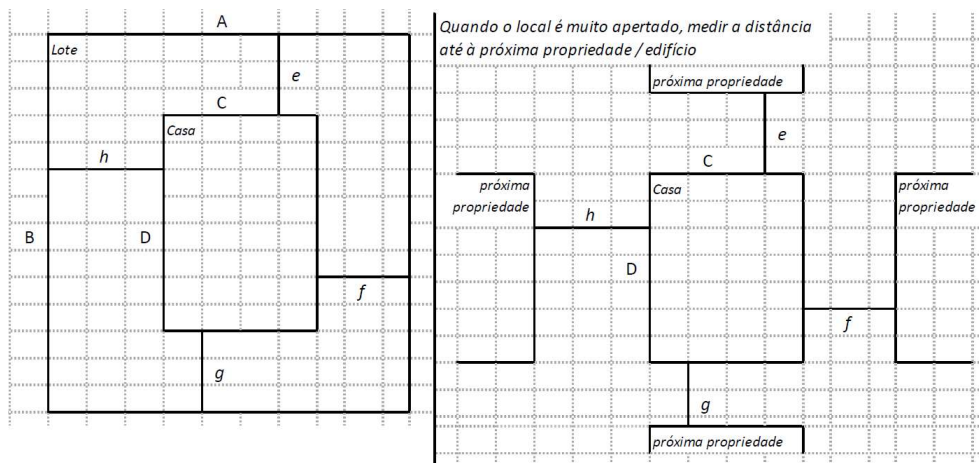
Imagem de apoio às dimensões da casa / lote

Dimensões do Lote (A x B)

15,50m x 17,30m

Dimensões da Casa (C x D)

5,85m x 7,10m

Distância da Casa ao limite do Lote: e

2,75m

Distância da Casa ao limite do Lote: f

4,10m

Distância da Casa ao limite do Lote: g

8,70m

Distância da Casa ao limite do Lote: h

4,30m
