Verificação de elegibilidade

CHINGUSSURA_248

OBRA/8049/2023

Chingussura

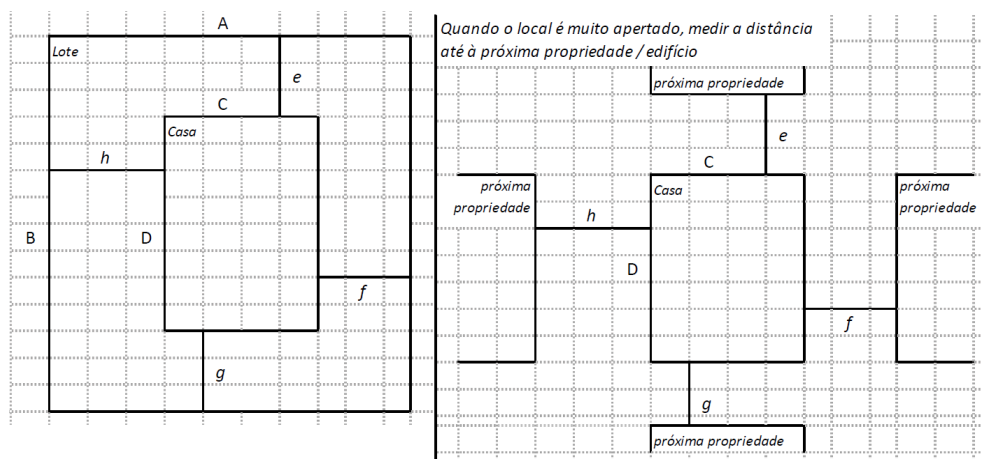
Imagem de apoio às dimensões da casa / lote

14,50m x 25,0m

10,50m x 9,50m

0,50m

1,50m

15,0m

2,50m
