Verificação de elegibilidade

ESTURRO_75

OBRA/7092/2023

ESTURRO

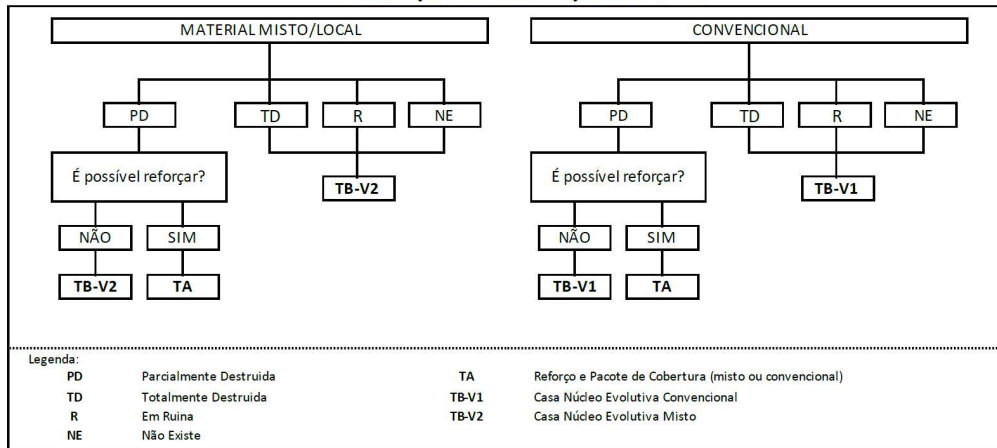
ORIENTAÇÃO PARA A ATRIBUIÇÃO DE TIPOLOGIAS

- TA - REFORÇO E PACOTE DE COBERTURA (MISTO)
- TA - REFORÇO E PACOTE DE COBERTURA (CONVENCIONAL)
- TB-V1 - CASA NÚCLEO EVOLUTIVA CONVENCIONAL
- TB-V2 - CASA NÚCLEO EVOLUTIVA MISTO

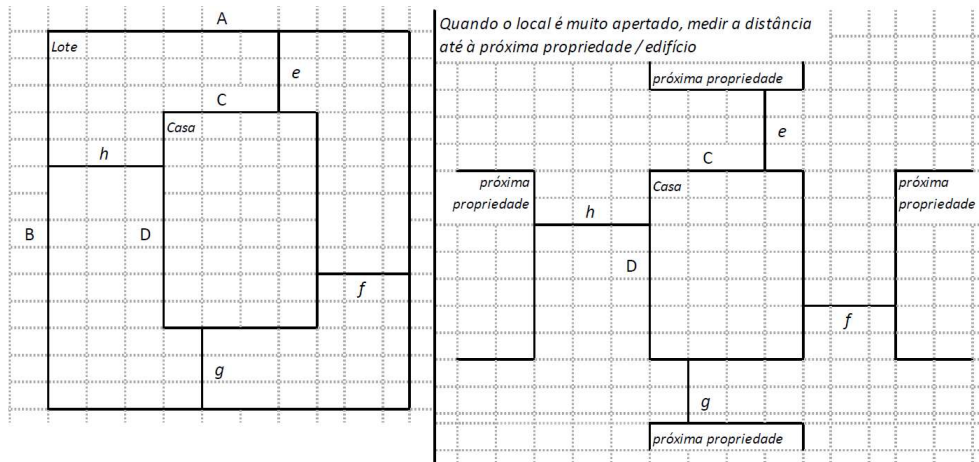
Imagem de apoio às dimensões da casa / lote

(16,80 x 18,50)m

(8,80 x 10,00)m

4,50m

3m

4m

5m

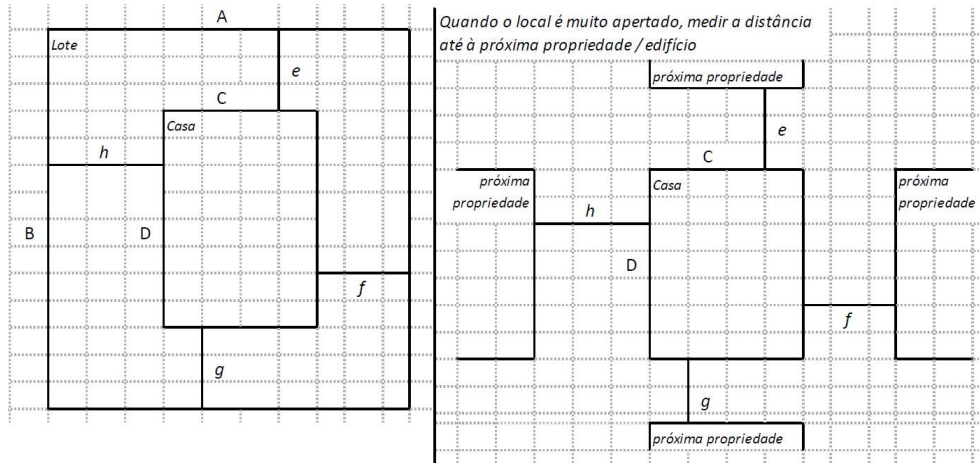
Imagem de apoio às dimensões da casa / lote

» TA Reforço e Pacote de Cobertura
