Verificação de elegibilidade

INHACONJO_317

OBRA/8131/2023

Inhaconjo

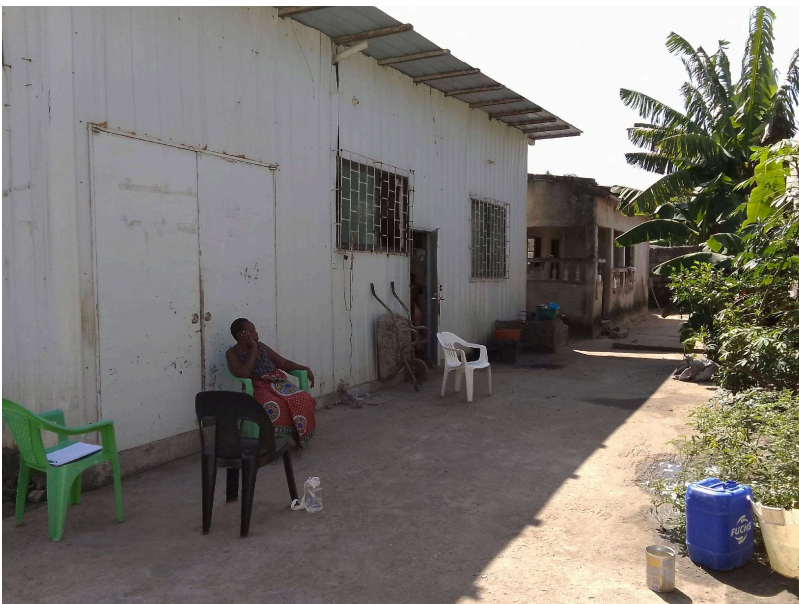
Plot - Vista geral 1

A casa inquirida contém cobertura de chapas HBR, o escoamento das águas não vai caieira mas sim, directamente ao chão. As suas paredes contêm algumas fissuras e ela é constituída com pilares e vigas parcialmente.
