Verificação de elegibilidade

MACUTI_88

OBRA/13752/2023

Macuti

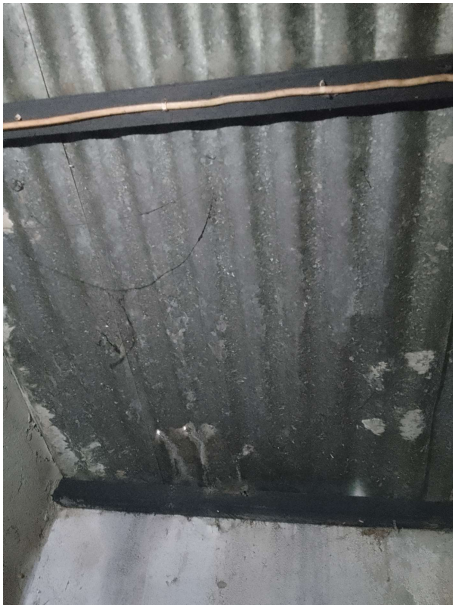
1

Casa de alvenaria, a cobertura é uma mistura de chapas de Zinco (nos quartos) e IBR (na sala). As ripas (longarinas) sem medida são de estaca. E tem problemas de infiltração.

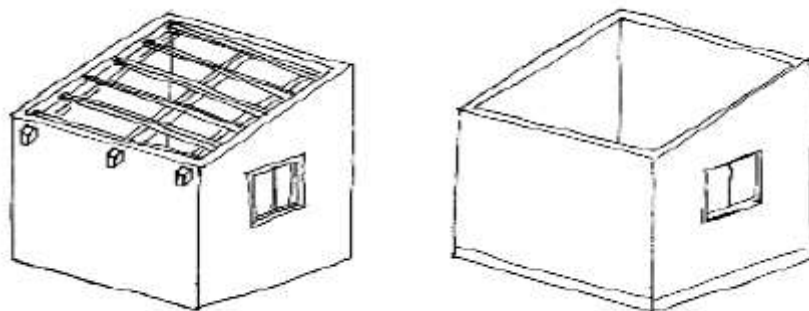
- Parcialmente Destruída (Há danos estruturais na cobertura. O telhado foi parcial ou completamente removido)

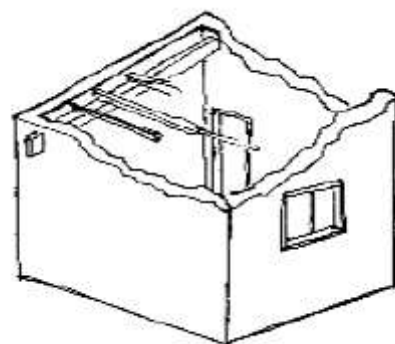
- Totalmente Destruída (Há danos estruturais na cobertura e nas paredes. O telhado foi parcial ou completamente removido)

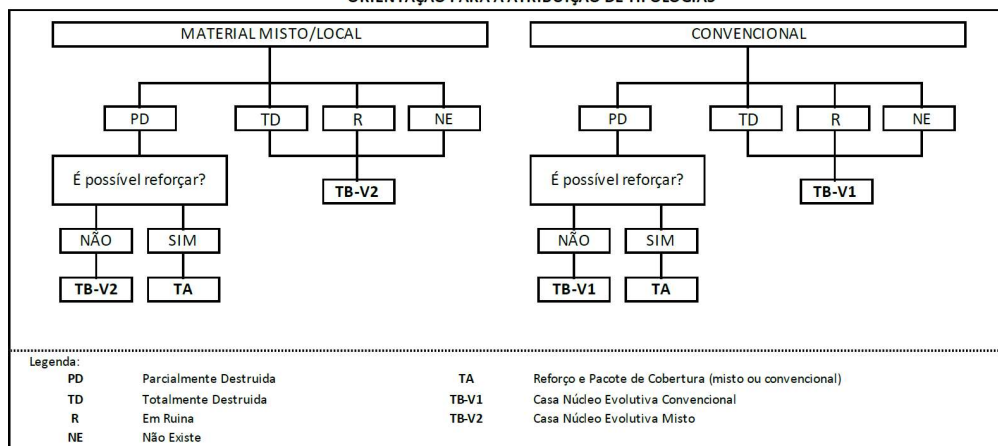
ORIENTAÇÃO PARA A ATRIBUIÇÃO DE TIPOLOGIAS

- TA - REFORÇO E PACOTE DE COBERTURA (MISTO)
- TA - REFORÇO E PACOTE DE COBERTURA (CONVENCIONAL)
- TB-V1 - CASA NÚCLEO EVOLUTIVA CONVENCIONAL
- TB-V2 - CASA NÚCLEO EVOLUTIVA MISTO

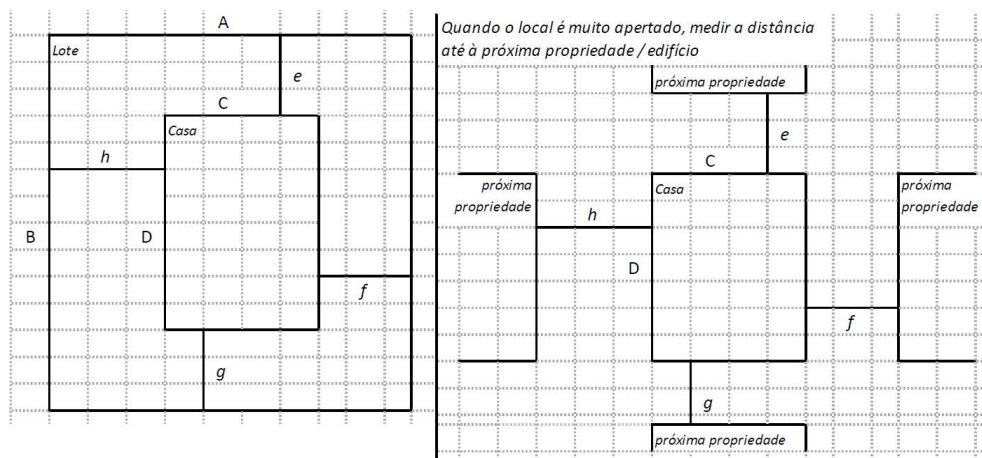
Imagem de apoio às dimensões da casa / lote

Dimensões em metros ou passos, por favor especifique
