# Verificação de elegibilidade

MATADOURO\_58

OBRA/1440/2023

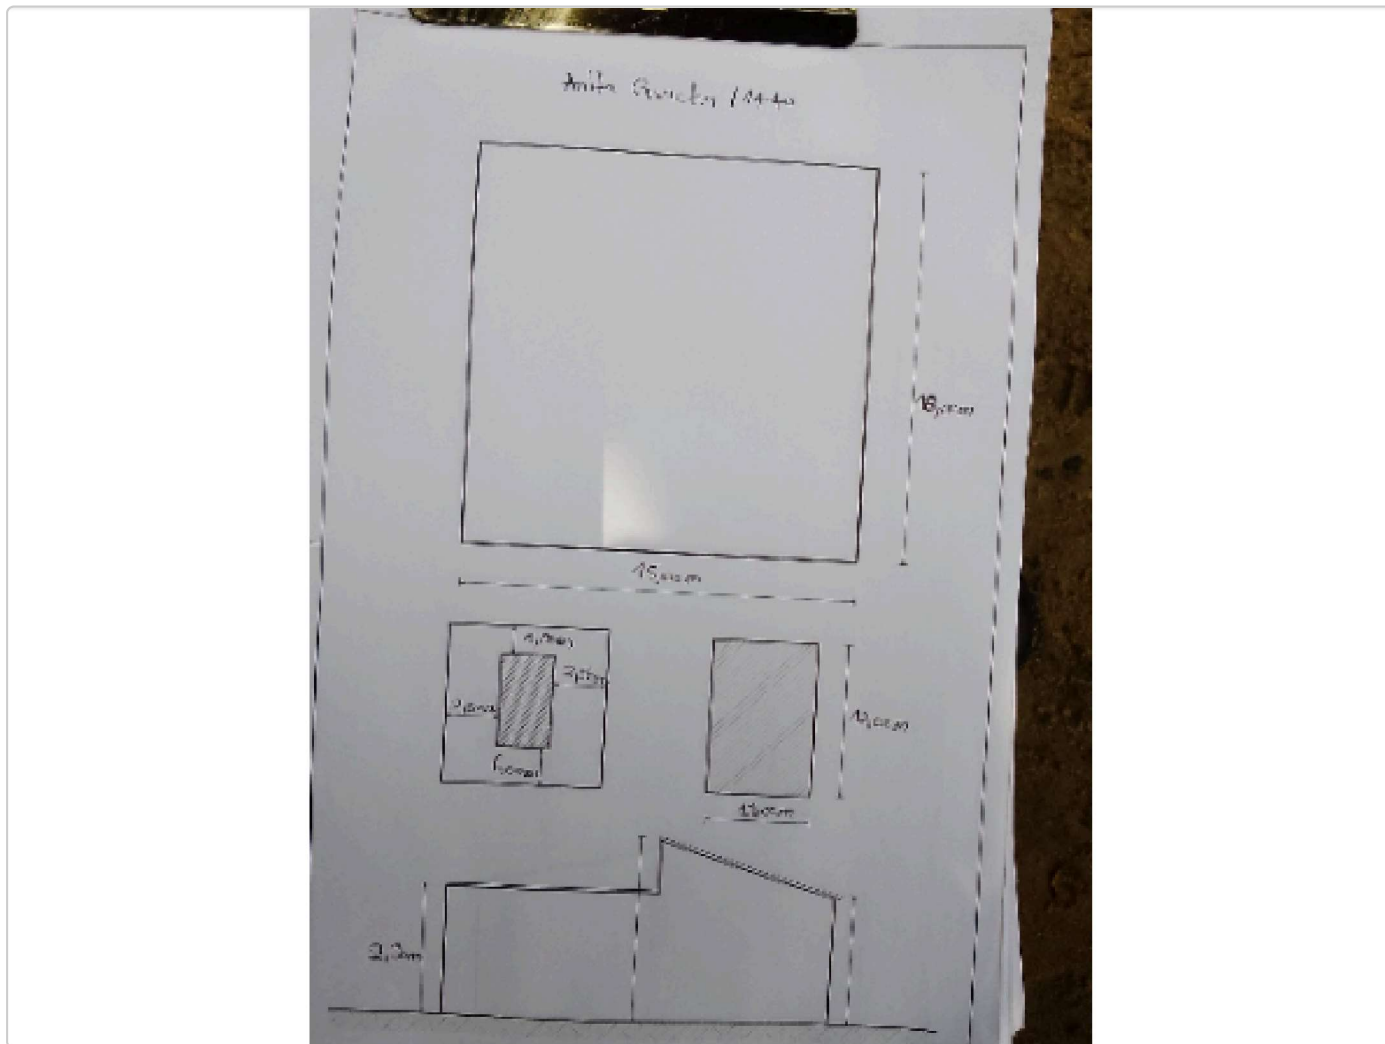
1712655016580.jpg

A casa inquirida contém cobertura de chapas de zinco danificadas, chapas de fibrocimento também danificadas, e chapas IBR.
