# Verificação de elegibilidade

### Obra Nº

OBRA/108/2023

Adelina Luís (Chefe da família)

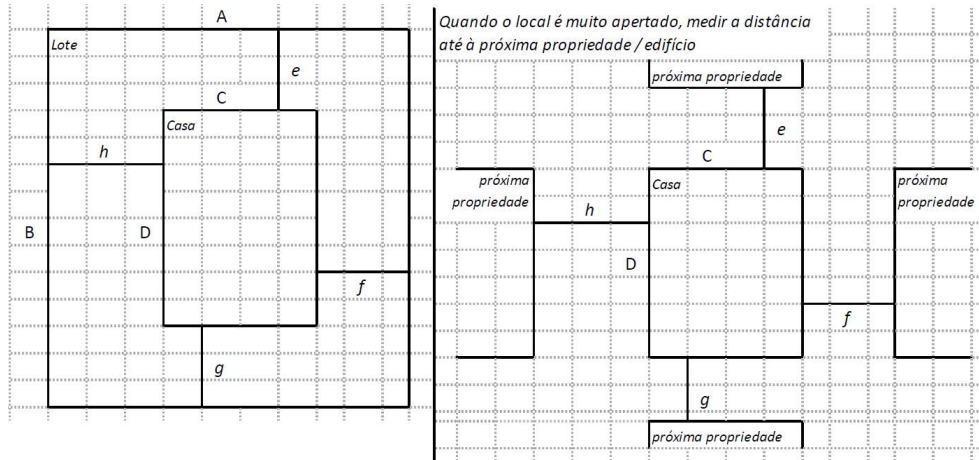
Imagem de apoio às dimensões da casa / lote

12.25 m X 12.75 m

3.25 m X 8.25 m

1.00 m

2.00 m

3.50 m

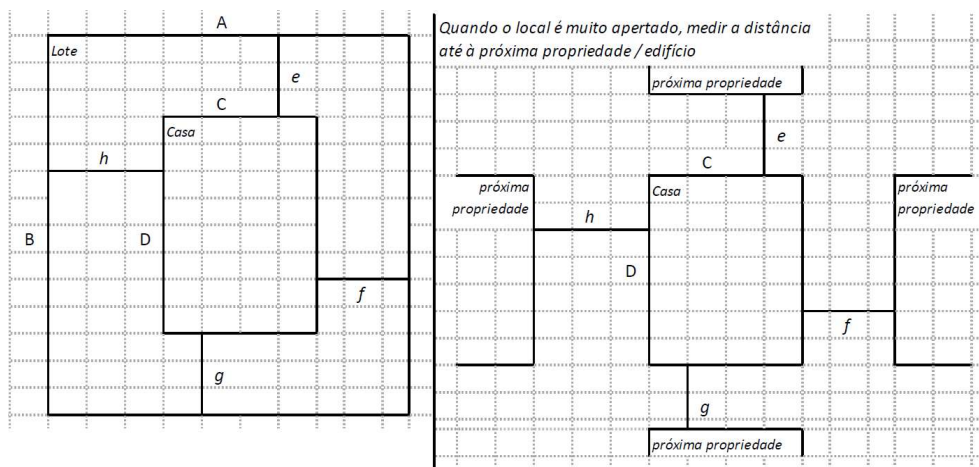
Imagem de apoio às dimensões da casa / lote

3

3.25 m X 4.10 m

3.25 m X 8.25 m

A família construiu uma nova casa com material resiliente (Nas fotos) , porém a cobertura é de chapas de zinco
