# Verificação de elegibilidade

Matadouro\_273

OBRA/6988/2023

Matadouro

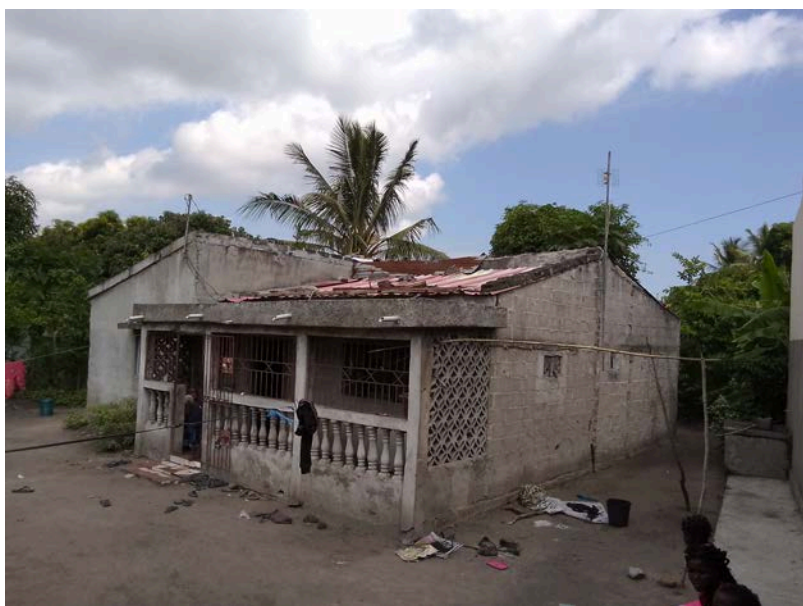
**Plot - Vista geral 1**

Cobertura de fibro cimento e IBR,entra água dentro, de alguns compartimentos da casa, cobertura parcialmente danificada.

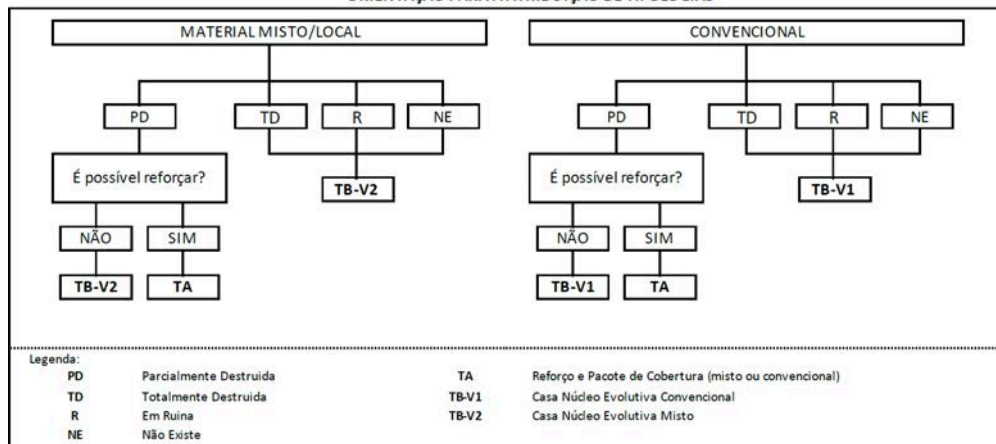
**Tipologia recomendada****ORIENTAÇÃO PARA A ATRIBUIÇÃO DE TIPOLOGIAS**

- TA - REFORÇO E PACOTE DE COBERTURA (MISTO)
- TA - REFORÇO E PACOTE DE COBERTURA (CONVENCIONAL)
- TB-V1 - CASA NÚCLEO EVOLUTIVA CONVENCIONAL
- TB-V2 - CASA NÚCLEO EVOLUTIVA MISTO

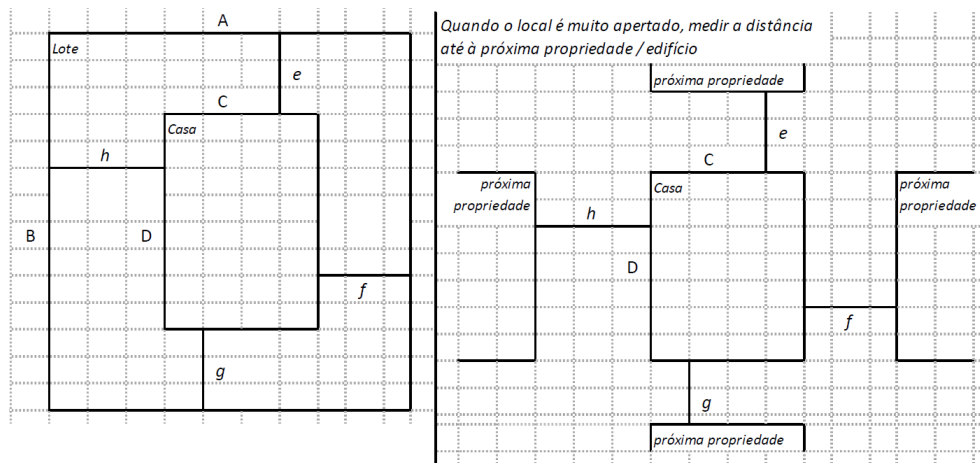
Imagem de apoio às dimensões da casa / lote

15,00mx15,00m

8,00mx7,50m

1,50m

2,50m

6,00m

2,00
