# Verificação de elegibilidade

MATADOURO\_478

OBRA/12142/2023

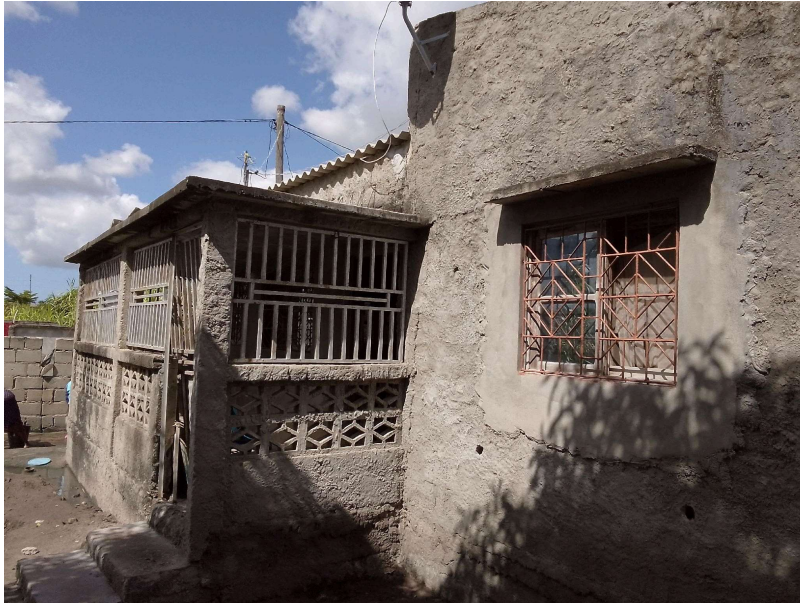
### Habitação - Foto da esquina 1

A parte estrutural da residência aparentemente se encontra em bom estado tendo ela uma e outra fissura que não afetam a parte estrutural e umas parte da cobertura está comprometida sendo ela de fibrocimento o que faz com que dentro da residência entre água em decorrência do desgaste da mesma  
KIT COBERTURA to
