# Verificação de elegibilidade

MATADOURO\_362

OBRA/9200/2023

Sofala

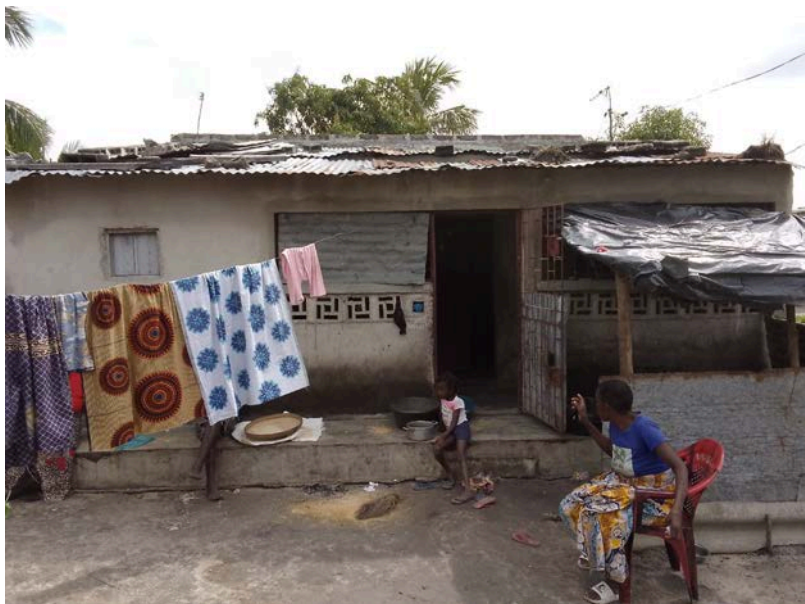
### Habitação - Foto da esquina 1

A parte estrutural da residência se encontra em mau estado tendo ela fissuras que afetam a parte estrutural e a cobertura está comprometida sendo ela de zinco e pelo tempo já se encontra sobre efeito de corrosão e isso faz com que a água das chuvas entrem na casa e losaliteKIT COBERTURA
