Verificação de elegibilidade

CHIPANGARA_9

OBRA/440/2023

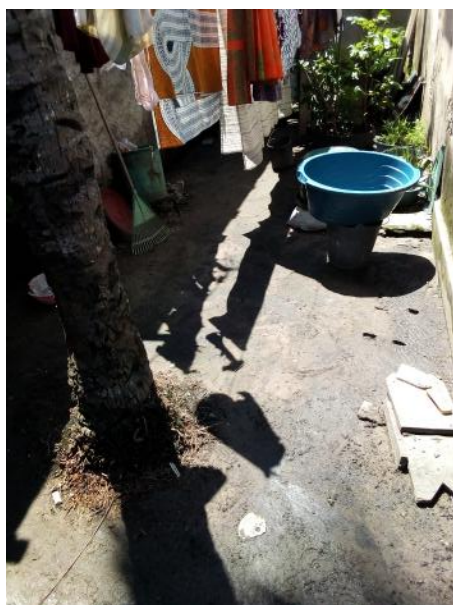
Foto do espaço livre para construção/armazém/preparação da obra
