Verificação de elegibilidade

MATACUANE_59

OBRA/5723/2023

Matacuane

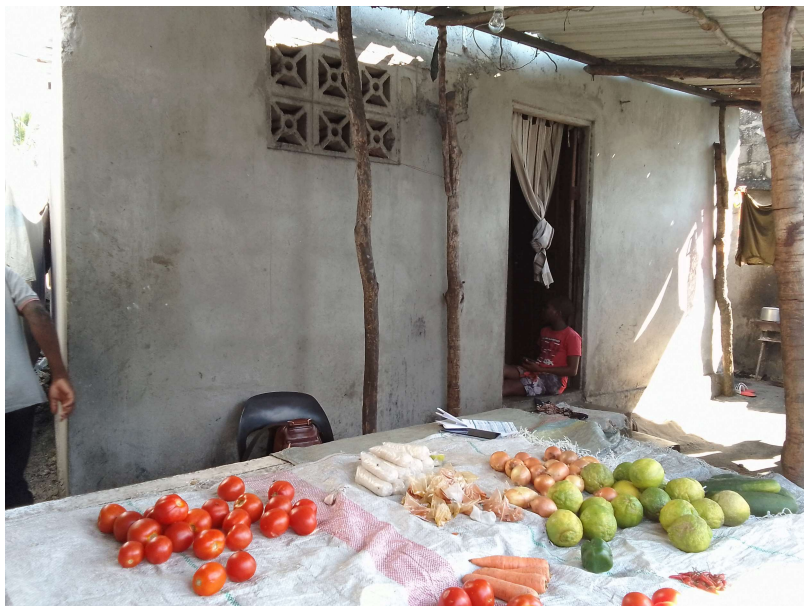
Habitação - Foto da esquina 1

Casa de material convencional, aparentemente em boas condições. A chefe do agregado tem uma pequena banca. Porém a cobertura não está em boas condições.
