# Verificação de elegibilidade

Obra Nº

OBRA/11573/2023

Representante do AF

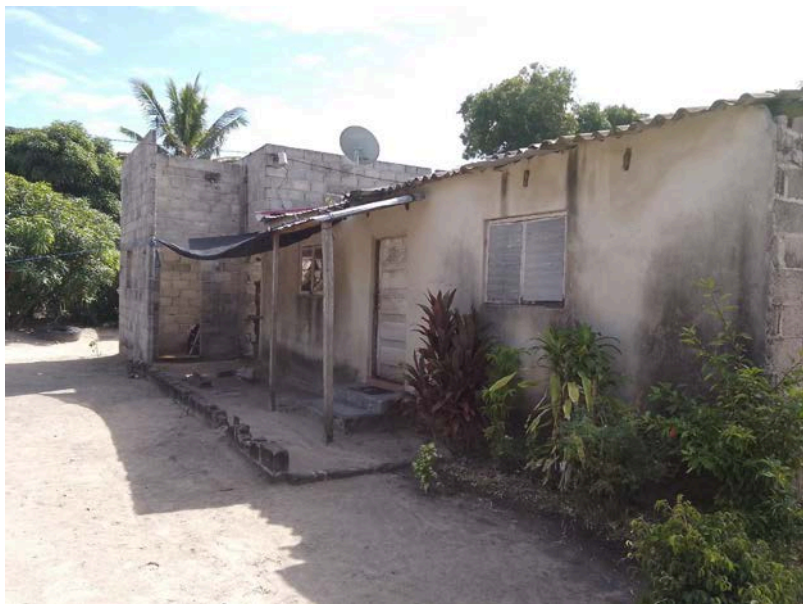
### Habitação - Foto da esquina 1

A parte estrutural da residência aparentemente se encontra em bom estado tendo ela uma e outra fissura que não afetam a parte estrutural e a cobertura está comprometida sendo ela de zinco e pelo tempo já se encontra sobre efeito de corrosão e isso faz com que a água das chuvas entrem na casaKIT  
COBERTURA

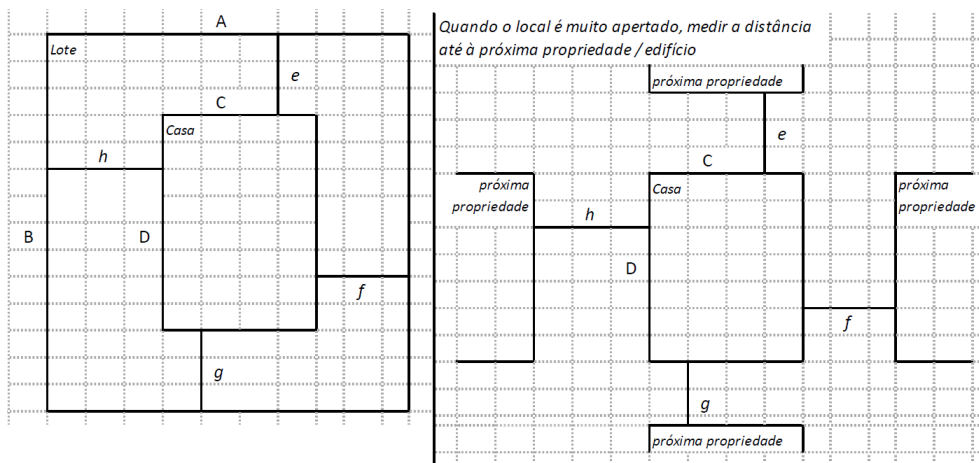
Imagem de apoio às dimensões da casa / lote

Dimensões do Lote (A x B)

25x25

Dimensões da Casa (C x D)

10x10

Distância da Casa ao limite do Lote: e

5

Distância da Casa ao limite do Lote: f

7

Distância da Casa ao limite do Lote: g

10

Distância da Casa ao limite do Lote: h

8
