# Verificação de elegibilidade

MATADOURO\_561

OBRA/14399/2023

Matadouro

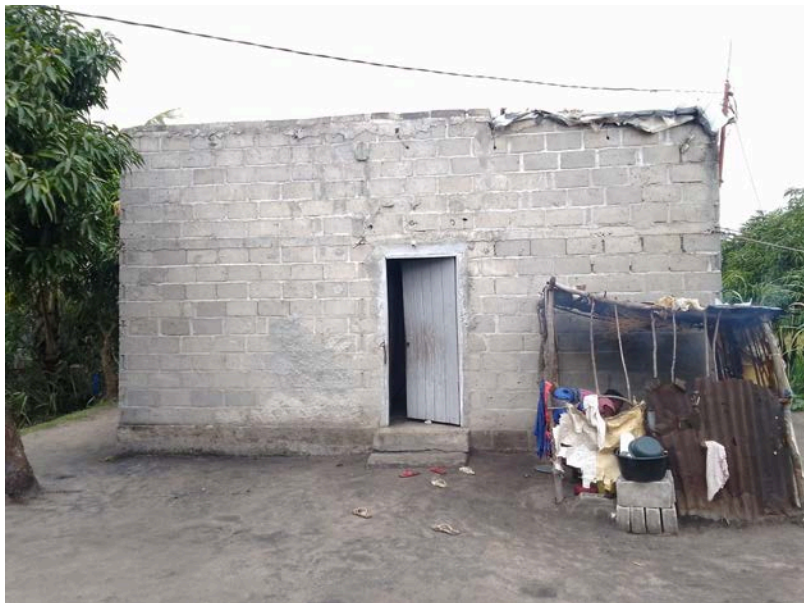
### Habitação - Foto da esquina 1

A casa do Beneficiário é feita de material convencional, cobertura totalmente danificada conforme às fotografias, assim sendo propomos a atribuição do pacote de cobertura convencional.
