# Verificação de elegibilidade

OBRA/5133/2023

Nhangoma

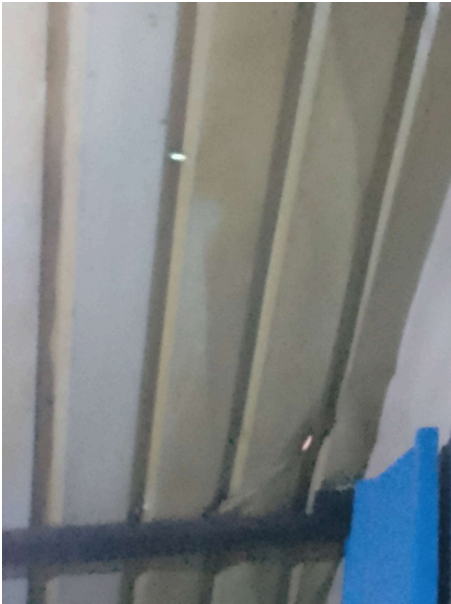
Outras fotos relevantes ou registo de dados não previstos verificados no terreno
