## RELATORIO FINAL DA OBRA – 11741 – NEMA ASSUMANE - TB-V2:CASA NÚCLEO-MISTO

O presente relatório descreve as fases da reconstrução da tipologia casa nucleo mista, desde a situação da habitação antes da intervenção ate a sua conclusão.

## FINAL REPORT – HOUSEHOL N. 11741 – NEMA ASSUMANE - TB-V2: CORE HOUSE - MIX

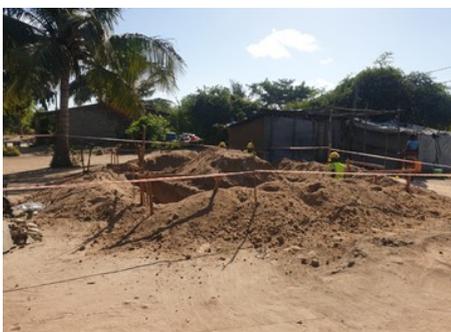
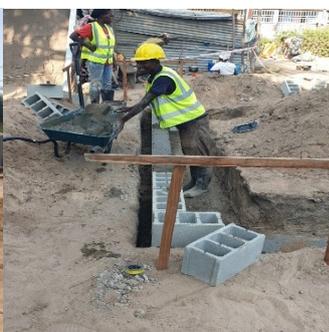
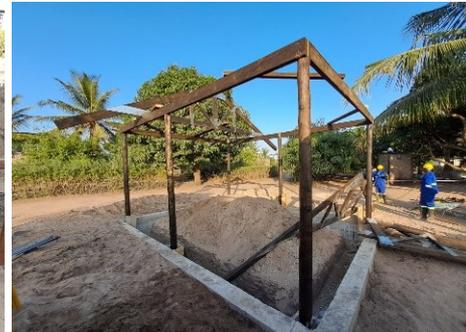
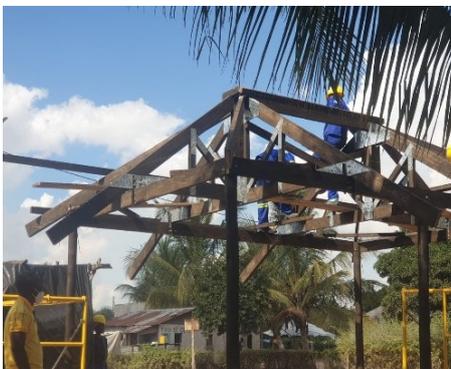
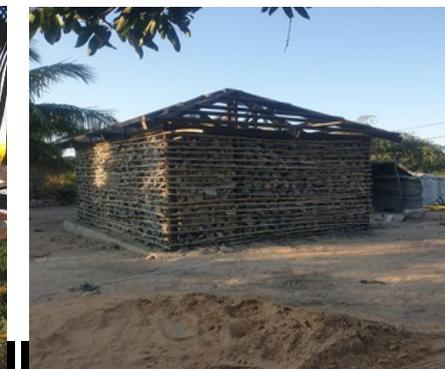
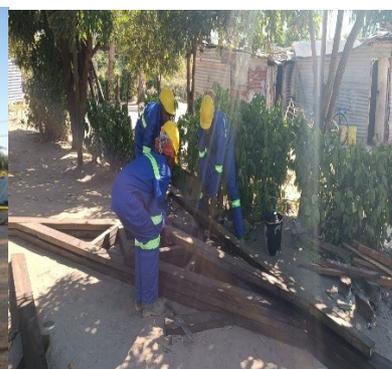
## Durante a intervencao (Implantação, escavação, compactação, enrocamento e aplicação-estrutura madeira e seus respectivos acessórios, betonagem)

Seguindo as especificacoes tecnicas e a metodologia de construçao definida para esta tipologia, foi realizada a implantação e execução de movimento de terra (escavação e aterro), a aplicação de cotas e compactação no leito da fundação, aplicação de pedra-enrocamento, execução de betão simples conficcionado no local B25 e aplicado no leito, juntos dos postes de eucalipto tratados e com seus respectivos acessorios de travamentos, execução de alvenaria-fundação e viga do pavimento, mantendo-se a área limpas e evitando constrangimentos e boa resistencia estrutural.

Dado que os postes de eucalipto, laca-laca e agregados graudos tinham a resistência desejada, diametro desejado, marcações, certificados e relatórios do aditivo, avancou-se com o processo de aplicação das estruturas, na diagonal, extremidades e centro das alvenarias, e seguidamente aplicação das laca-lacas e os agregados graudos. Paralelamente, preparou-se as estruturas de cobertura (preparação-asnas, fixação-madres e aplicação de conectores metalicos e respectivos acessorios). E finalmente a aplicação das chapas IBR e Comeeira, incluindo seus respectivos acessorios de fixação. Todo este processo, era devidamente analisado e discutido por forma a garantir a qualidade e consecutivamente reportado fotograficamente.

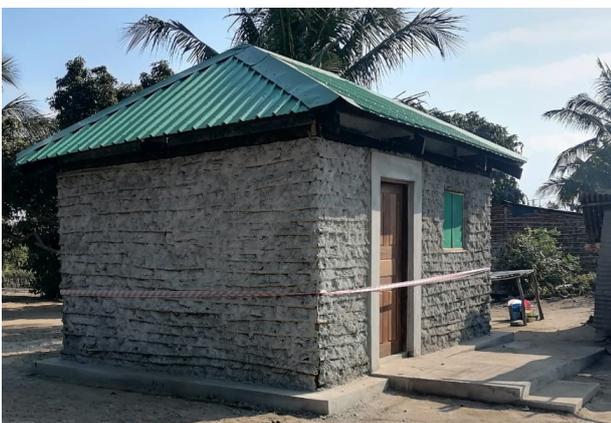
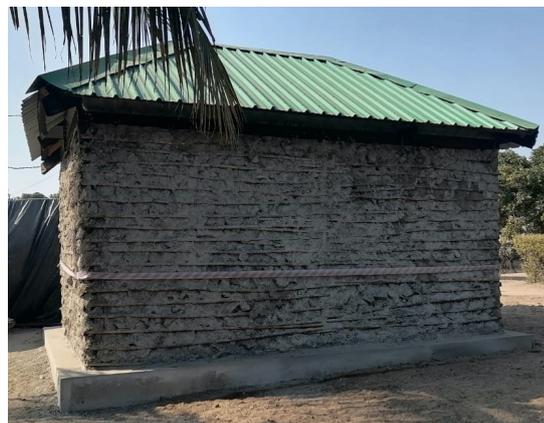
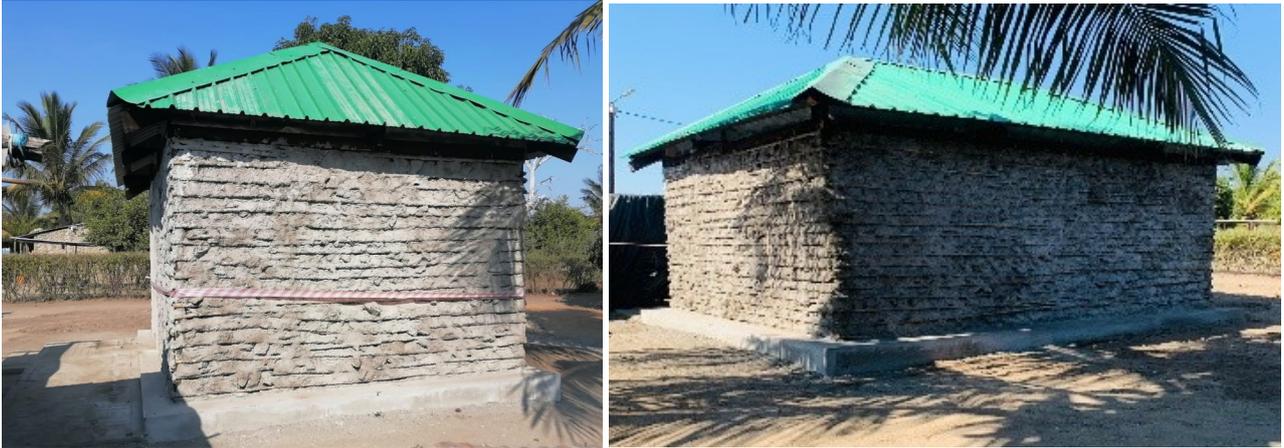
## Depois da intervencao

Para acabamentos, foram realizados trabalhos de carpintaria (colocacao de aros para janelas e portas, e fixacao das portas, caixilhos e seus respectivos acessorios de funcionamento). E trabalhos de revestimento das paredes, pavimentos interiores e exteriores (chapisco, reboco e fragmentos, incluindo betonagem do pavimento e execução das estruturas de acesso (rampas e escadas).
