RELATORIO FINAL DA OBRA – 06442 – JEMULA DAVID - TB-V1: CASA NÚCLEO EVOLUTIVA

Data de inicio: 03 de Maio de 2023

Data de conclusao da obra: 24 de Maio de 2023

FINAL REPORT – HOUSEHOLD N. 06442 – JEMULA DAVID - TB-V1: EVOLUTIVE CORE HOUSE - CONVENTIONAL

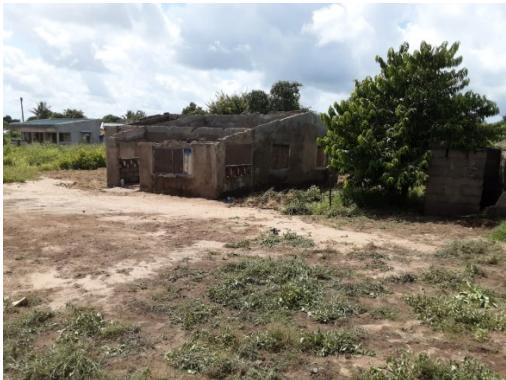
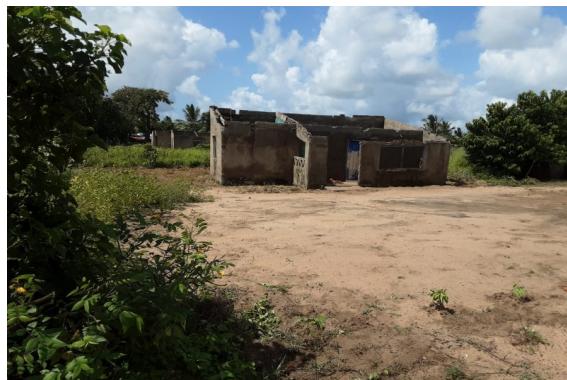
Antes da intervencao

O presente relatório descreve as fases da reconstrucao da tipologia casa nucleo evolutiva - convencional, desde a situação da habitação antes da intervenção ate a sua conclusão.

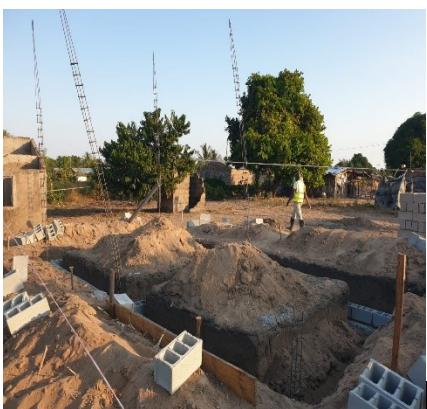
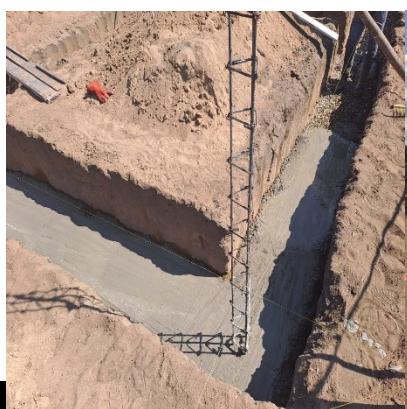
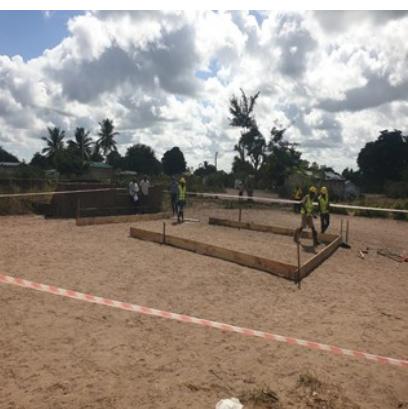
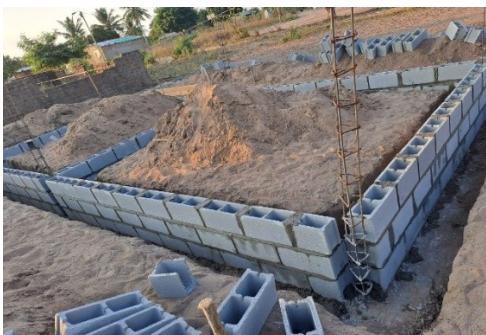
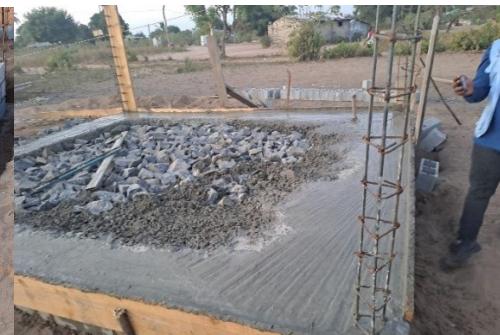
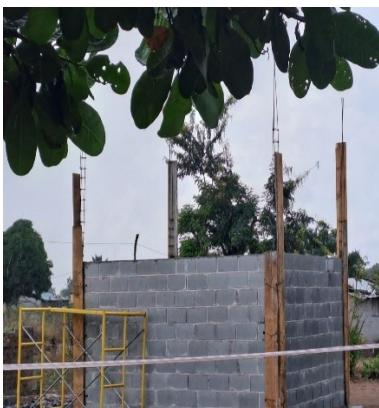
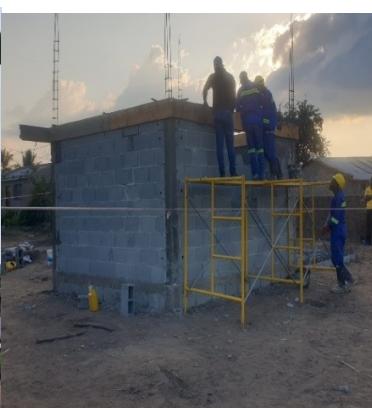
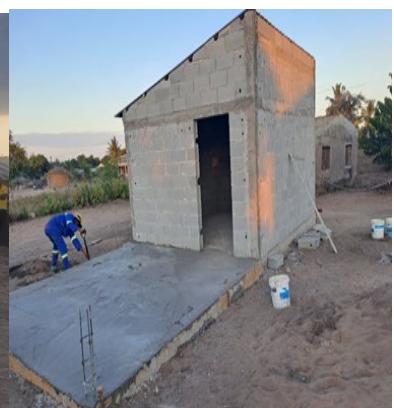
Durante a intervencao (Implantação, escavação, compactação, enrocamento, betonagem, pavimento, pilares, vigas)

Entretanto iniciou a implantação e as escavações em fundos arenosos, para se atingir a cota pretendida, aplicou-se pedra de enrocamentos e betão simples. De seguida iniciou, As fundações directas por intermédio de sapatas rígidas de betão armando e execução de alvenaria de fundação. Após a execução de alvenaria na fundação, optou-se por desenvolver as armaduras das respectivas estruturas (viga-pavimento, viga geral e viga-topo). De seguida, avaçamos com processo de movimento de terra, compactação, enrocamento e aplicação das armaduras de viga-pavimento inclundo a respectiva cofragem e betonagem do pavimento.

Após a betonagem do pavimento de gestão da qualidade desta obra, devido à sua complexidade e colaboração de todos os seus intervenientes, começou-se com processo de alvenaria-elevação avaçando até cota desejada ao nível da empêna, atingindo esta, desenvolveu-se o processo de execução viga-geral e viga-topo incluindo aplicação de conectores metalicos para recepção das pernas e madres (aplicação de armadura, cofragem e betonagem), revisão dos requisitos relacionados com o material, e procedemos com execução estrutura de cobertura e aplicação de chapas IBR e seus respectivos acessorios. Sendo esta uma actividade crítica, o tempo de cura dos elementos estruturais, condicionaram todo o plano de trabalhos, obrigando à sua reformulação, e avaçando com outras actividades de intervenção de estrutura (escada, rampa e pilar de protecção) e revestimento em alvenaria, rebocando paredes interiores e exteriores e fagamento do pavimento, tambem acompanhou-se directamente no processo de carpintaria (montagens de aros-portas e janelas,fixação rede mosquiteiro e vidros inclundo montagem de portas e caixilhos seus respectivos acessorios).
