Verificação de elegibilidade

OBRA/10717/2023

Cidade da Beira 2

Posto Administrativo Urbano 3 Urbano 5**Localidade** Alto da Manga Inhamizua Chingussura Matadouro Inhaconjo Vila Massane**Bairro**INHAMIZUA

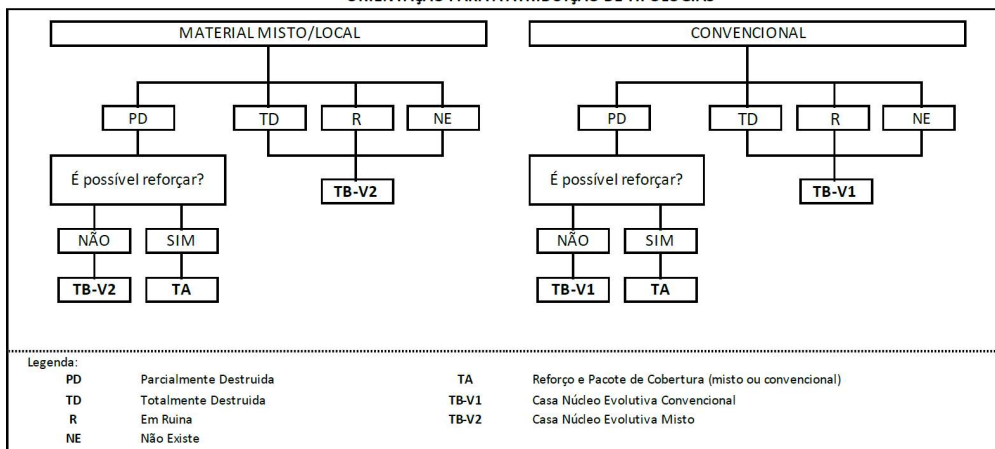
ORIENTAÇÃO PARA A ATRIBUIÇÃO DE TIPOLOGIAS

- TA - REFORÇO E PACOTE DE COBERTURA (MISTO)
- TA - REFORÇO E PACOTE DE COBERTURA (CONVENCIONAL)
- TB-V1 - CASA NÚCLEO EVOLUTIVA CONVENCIONAL
- TB-V2 - CASA NÚCLEO EVOLUTIVA MISTO

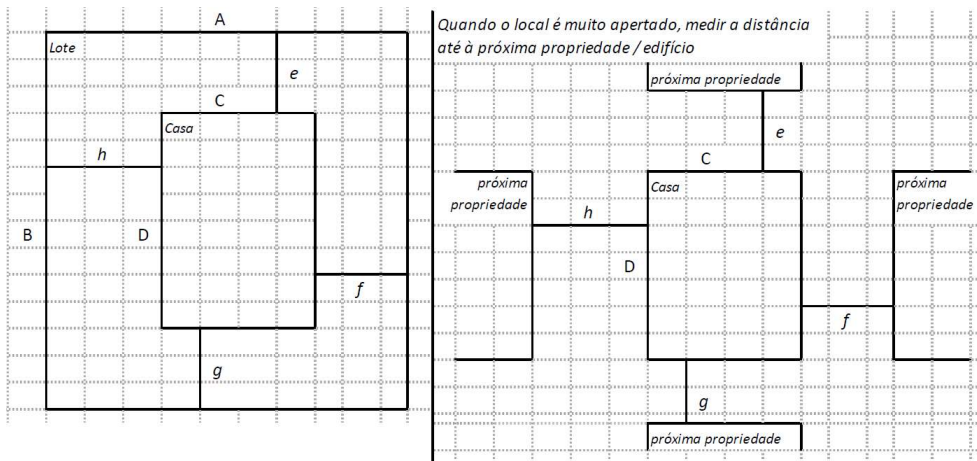
Imagem de apoio às dimensões da casa / lote

Dimensões do Lote (A x B)

(10,67x27)m

Dimensões da Casa (C x D)

(6,50x7,33)m

Distância da Casa ao limite do Lote: e

16,8m

Distância da Casa ao limite do Lote: f

3,40m

Distância da Casa ao limite do Lote: g

3,95m

Distância da Casa ao limite do Lote: h

1,47m
