Verificação de elegibilidade

INHACONJO_390

OBRA/10030/2023

Inhaconjo

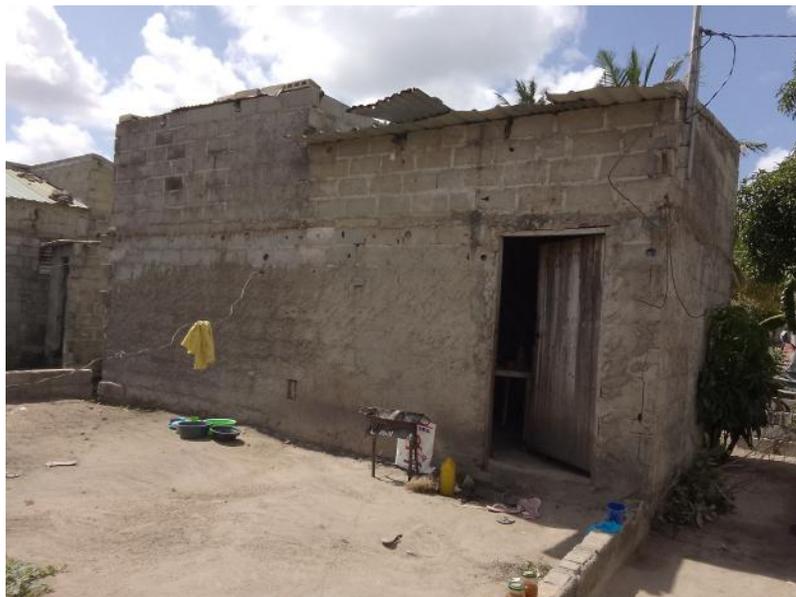
Habitação - Foto da esquina 1

A casa não apresenta pilares, apenas viga geral. A cobertura é mista, em chapas de zinco e de IBR, mas não apresentam boas condições. A estrutura de cobertura apresentam boas condições parcialmente.

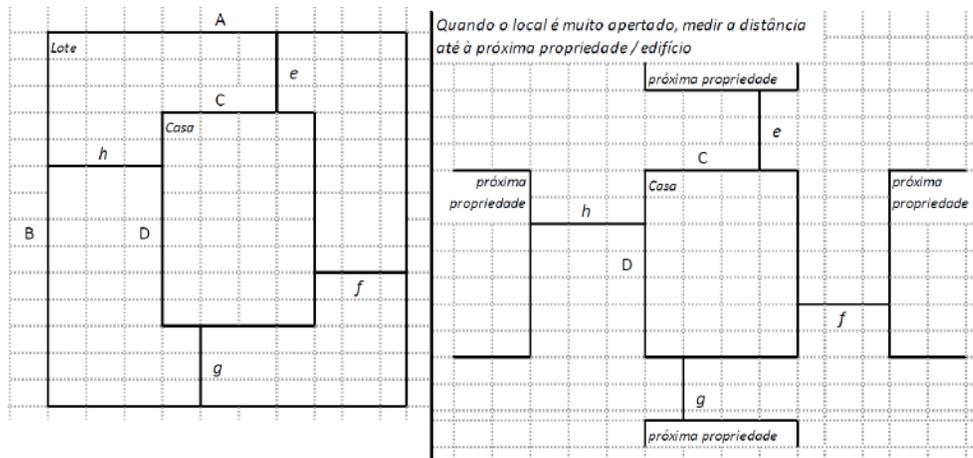
Imagem de apoio às dimensões da casa / lote

14,10x15,60

7,60x4,50

1,00

3,50

9,80

2,00
